Politechnika
Śląska

ANALIZA IMPERFEKCJI CIEPLNYCH SYSTEMÓW ETICS Z UWZGLĘDNIENIEM KONWEKCJI WEWNĄTRZ ŚCIANY

PAWEŁ KRAUSE

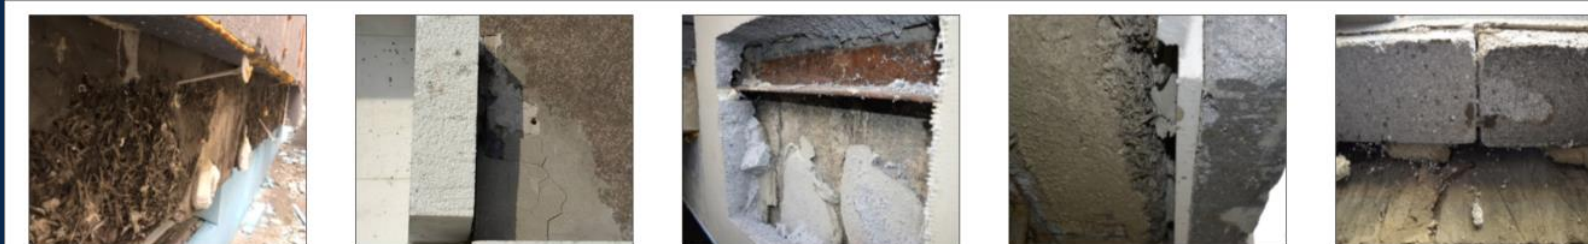
G1 - Nieprawidłowe przygotowanie podłoża ściennego

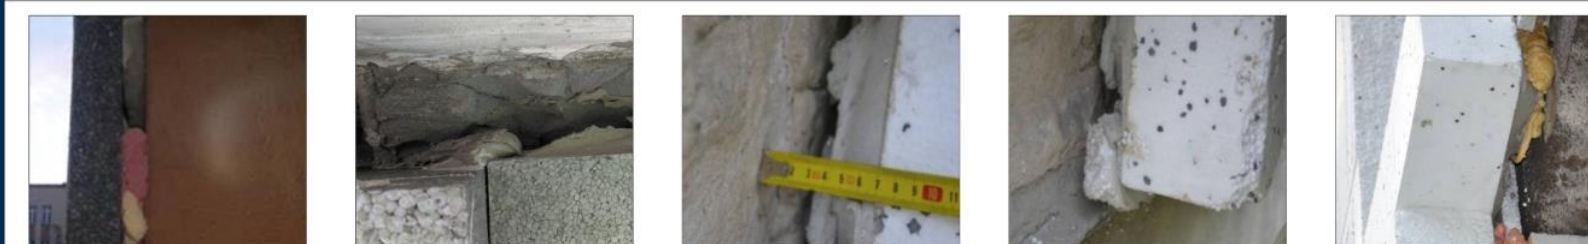
G2 - Wadliwe klejenie termoizolacji do podłoża ściennego

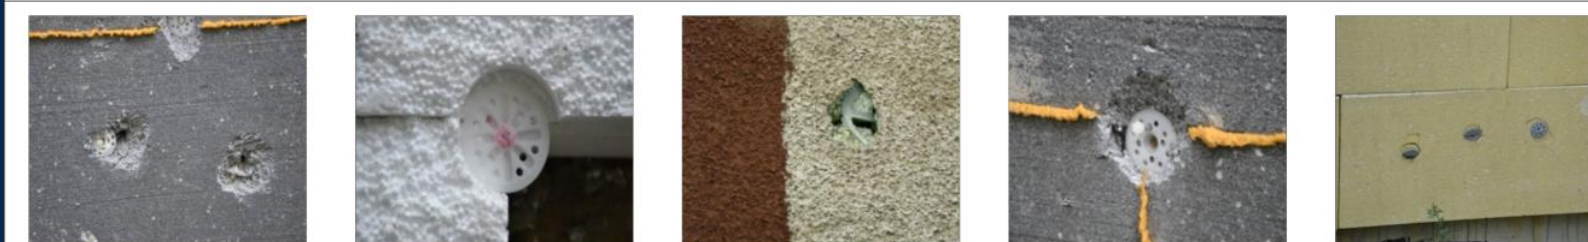
G3 - Wadliwe mocowanie mechaniczne termoizolacji do podłoża ściennego

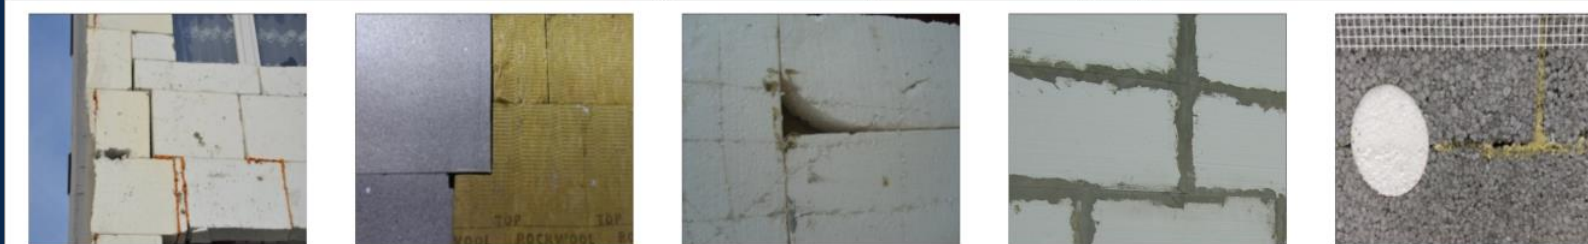
G5 - Nieciągłość warstwy termoizolacyjnej

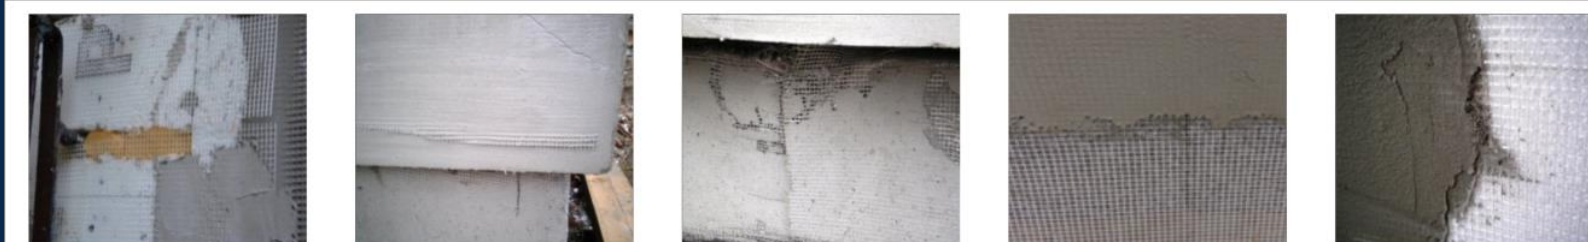
G6 - Wadliwie wykonana warstwa zbrojona

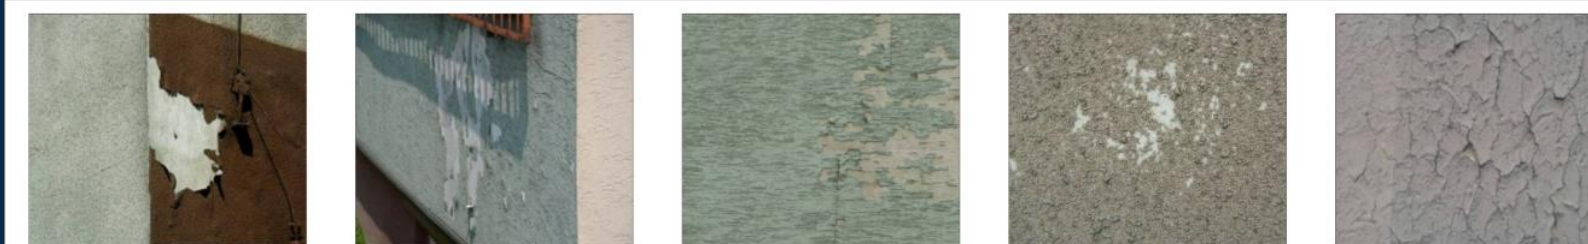
G7 - Nieprawidłowe wykonanie warstwy szpempnej i tynkarskiej

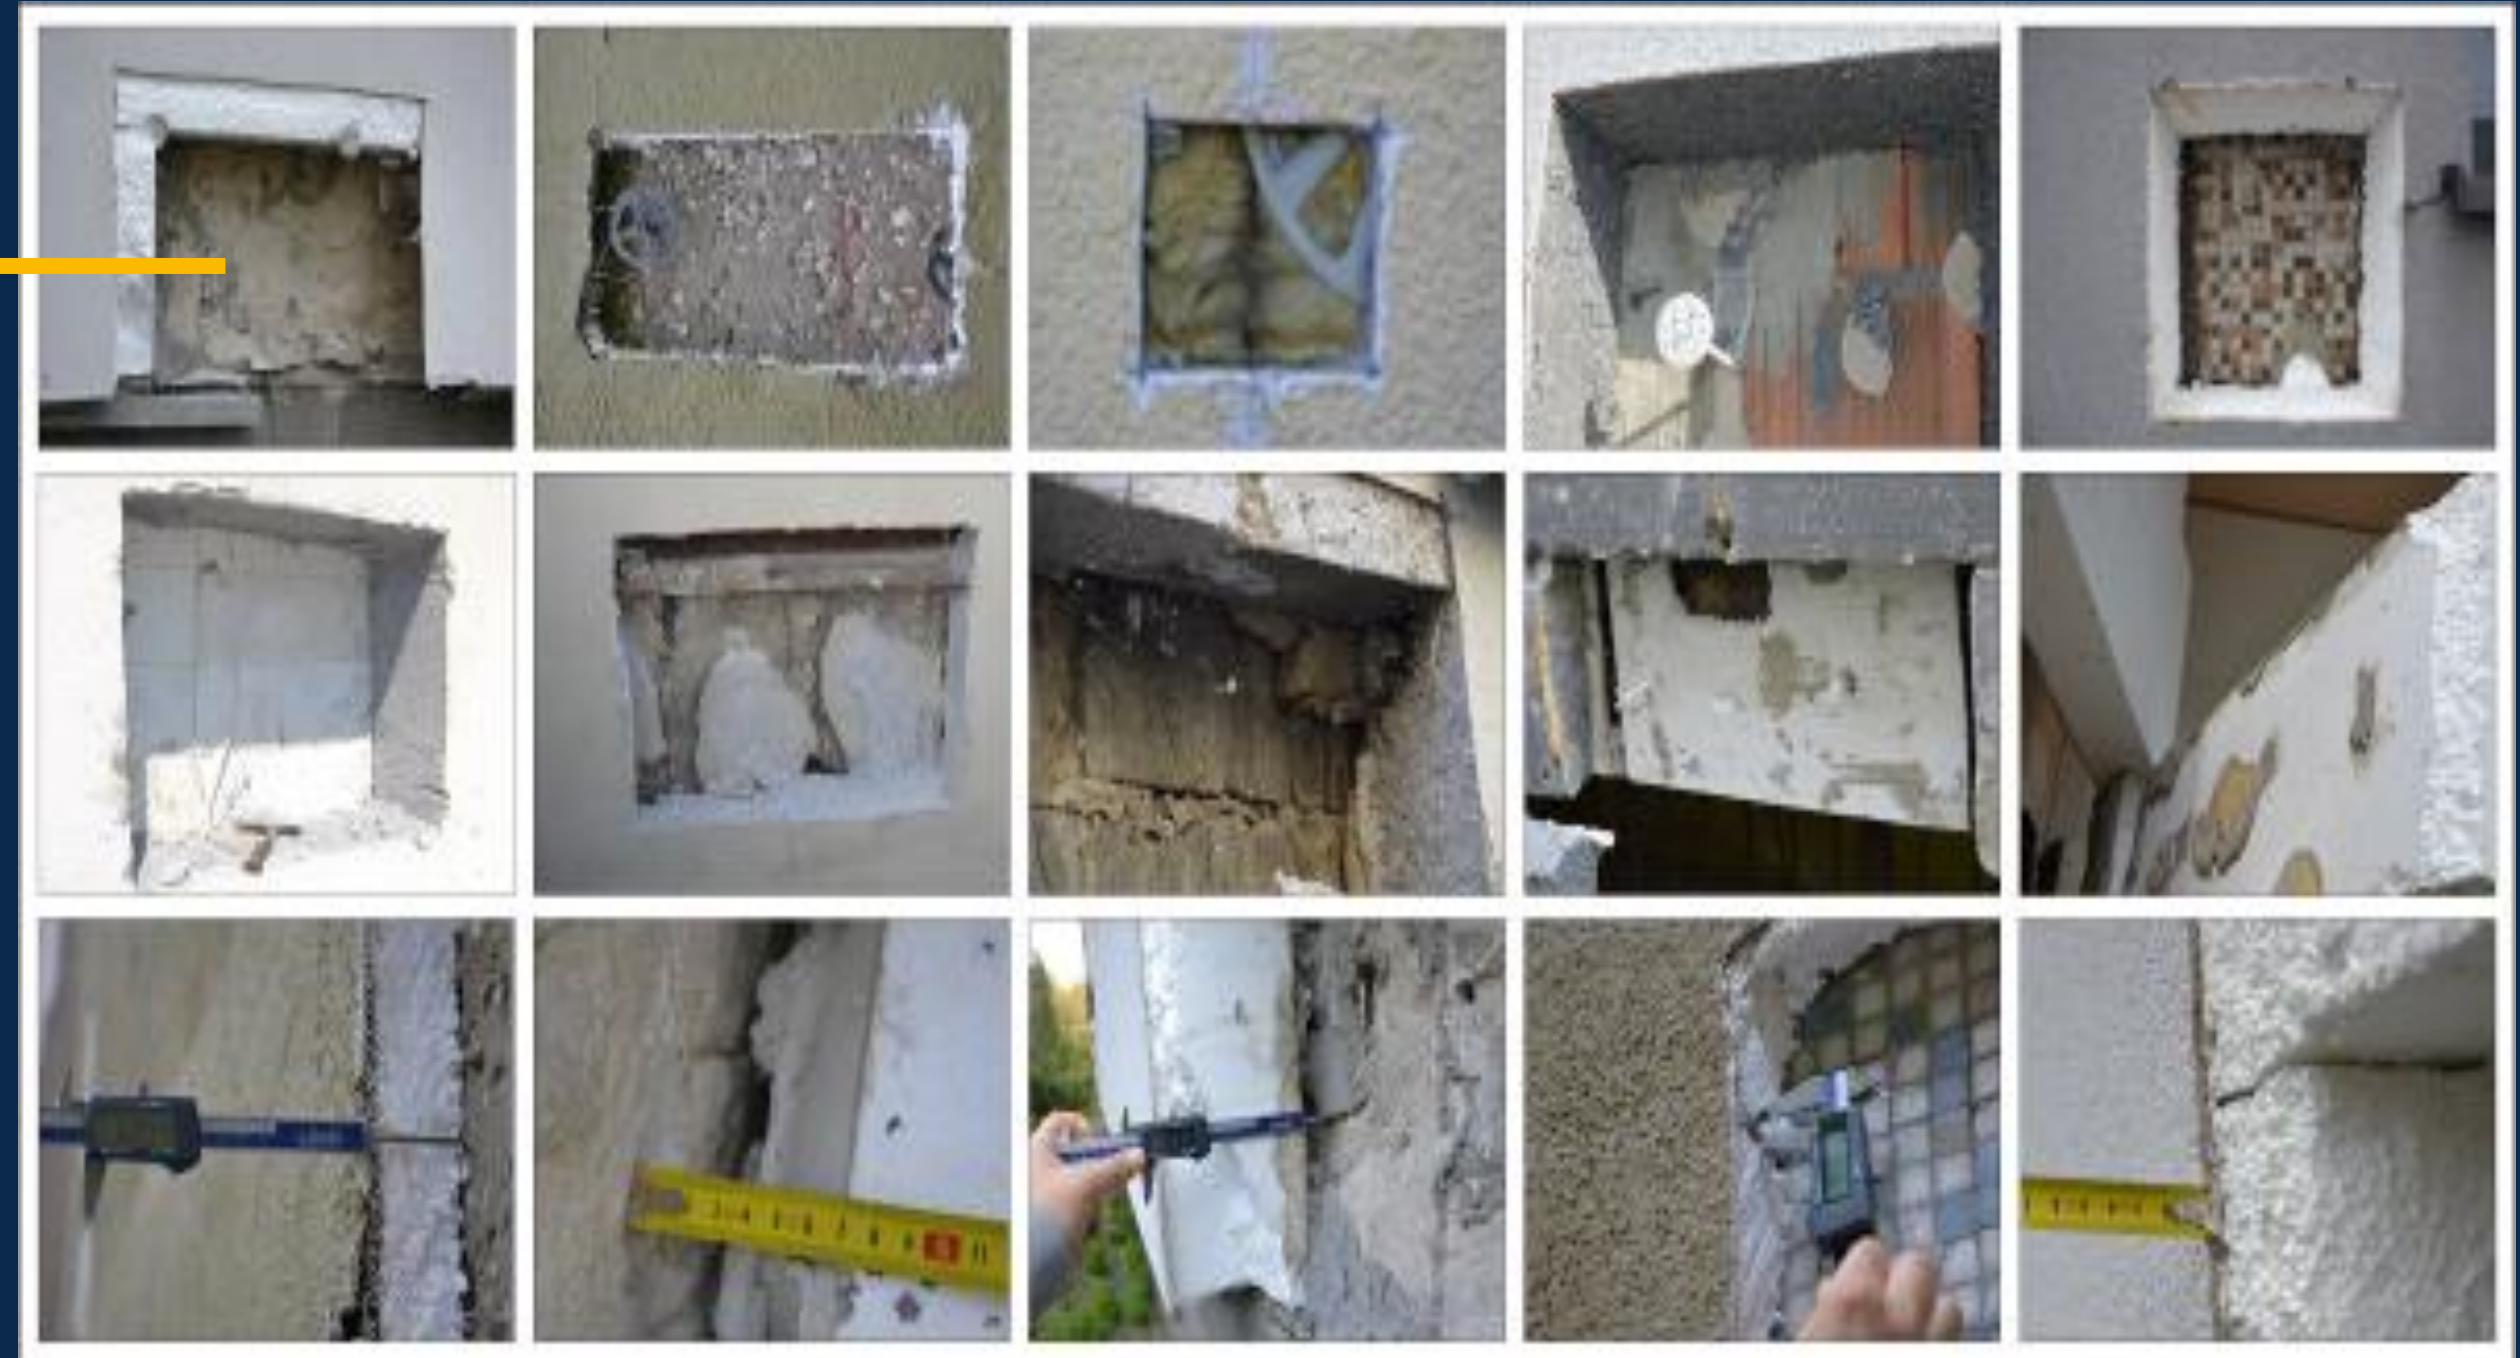
Odkrywki systemu ETICS

Badania niszczące złożonych systemów zewnętrznej izolacji cieplnej ścian wykonano na próbie kilkudziesięciu budynków. Polegały one na wycięciu fragmentu systemu ETICS, który umożliwił przeprowadzenie oceny wzajemnego powiązania poszczególnych komponentów ocieplenia oraz sposobu zamocowania izolacji termicznej do ściany

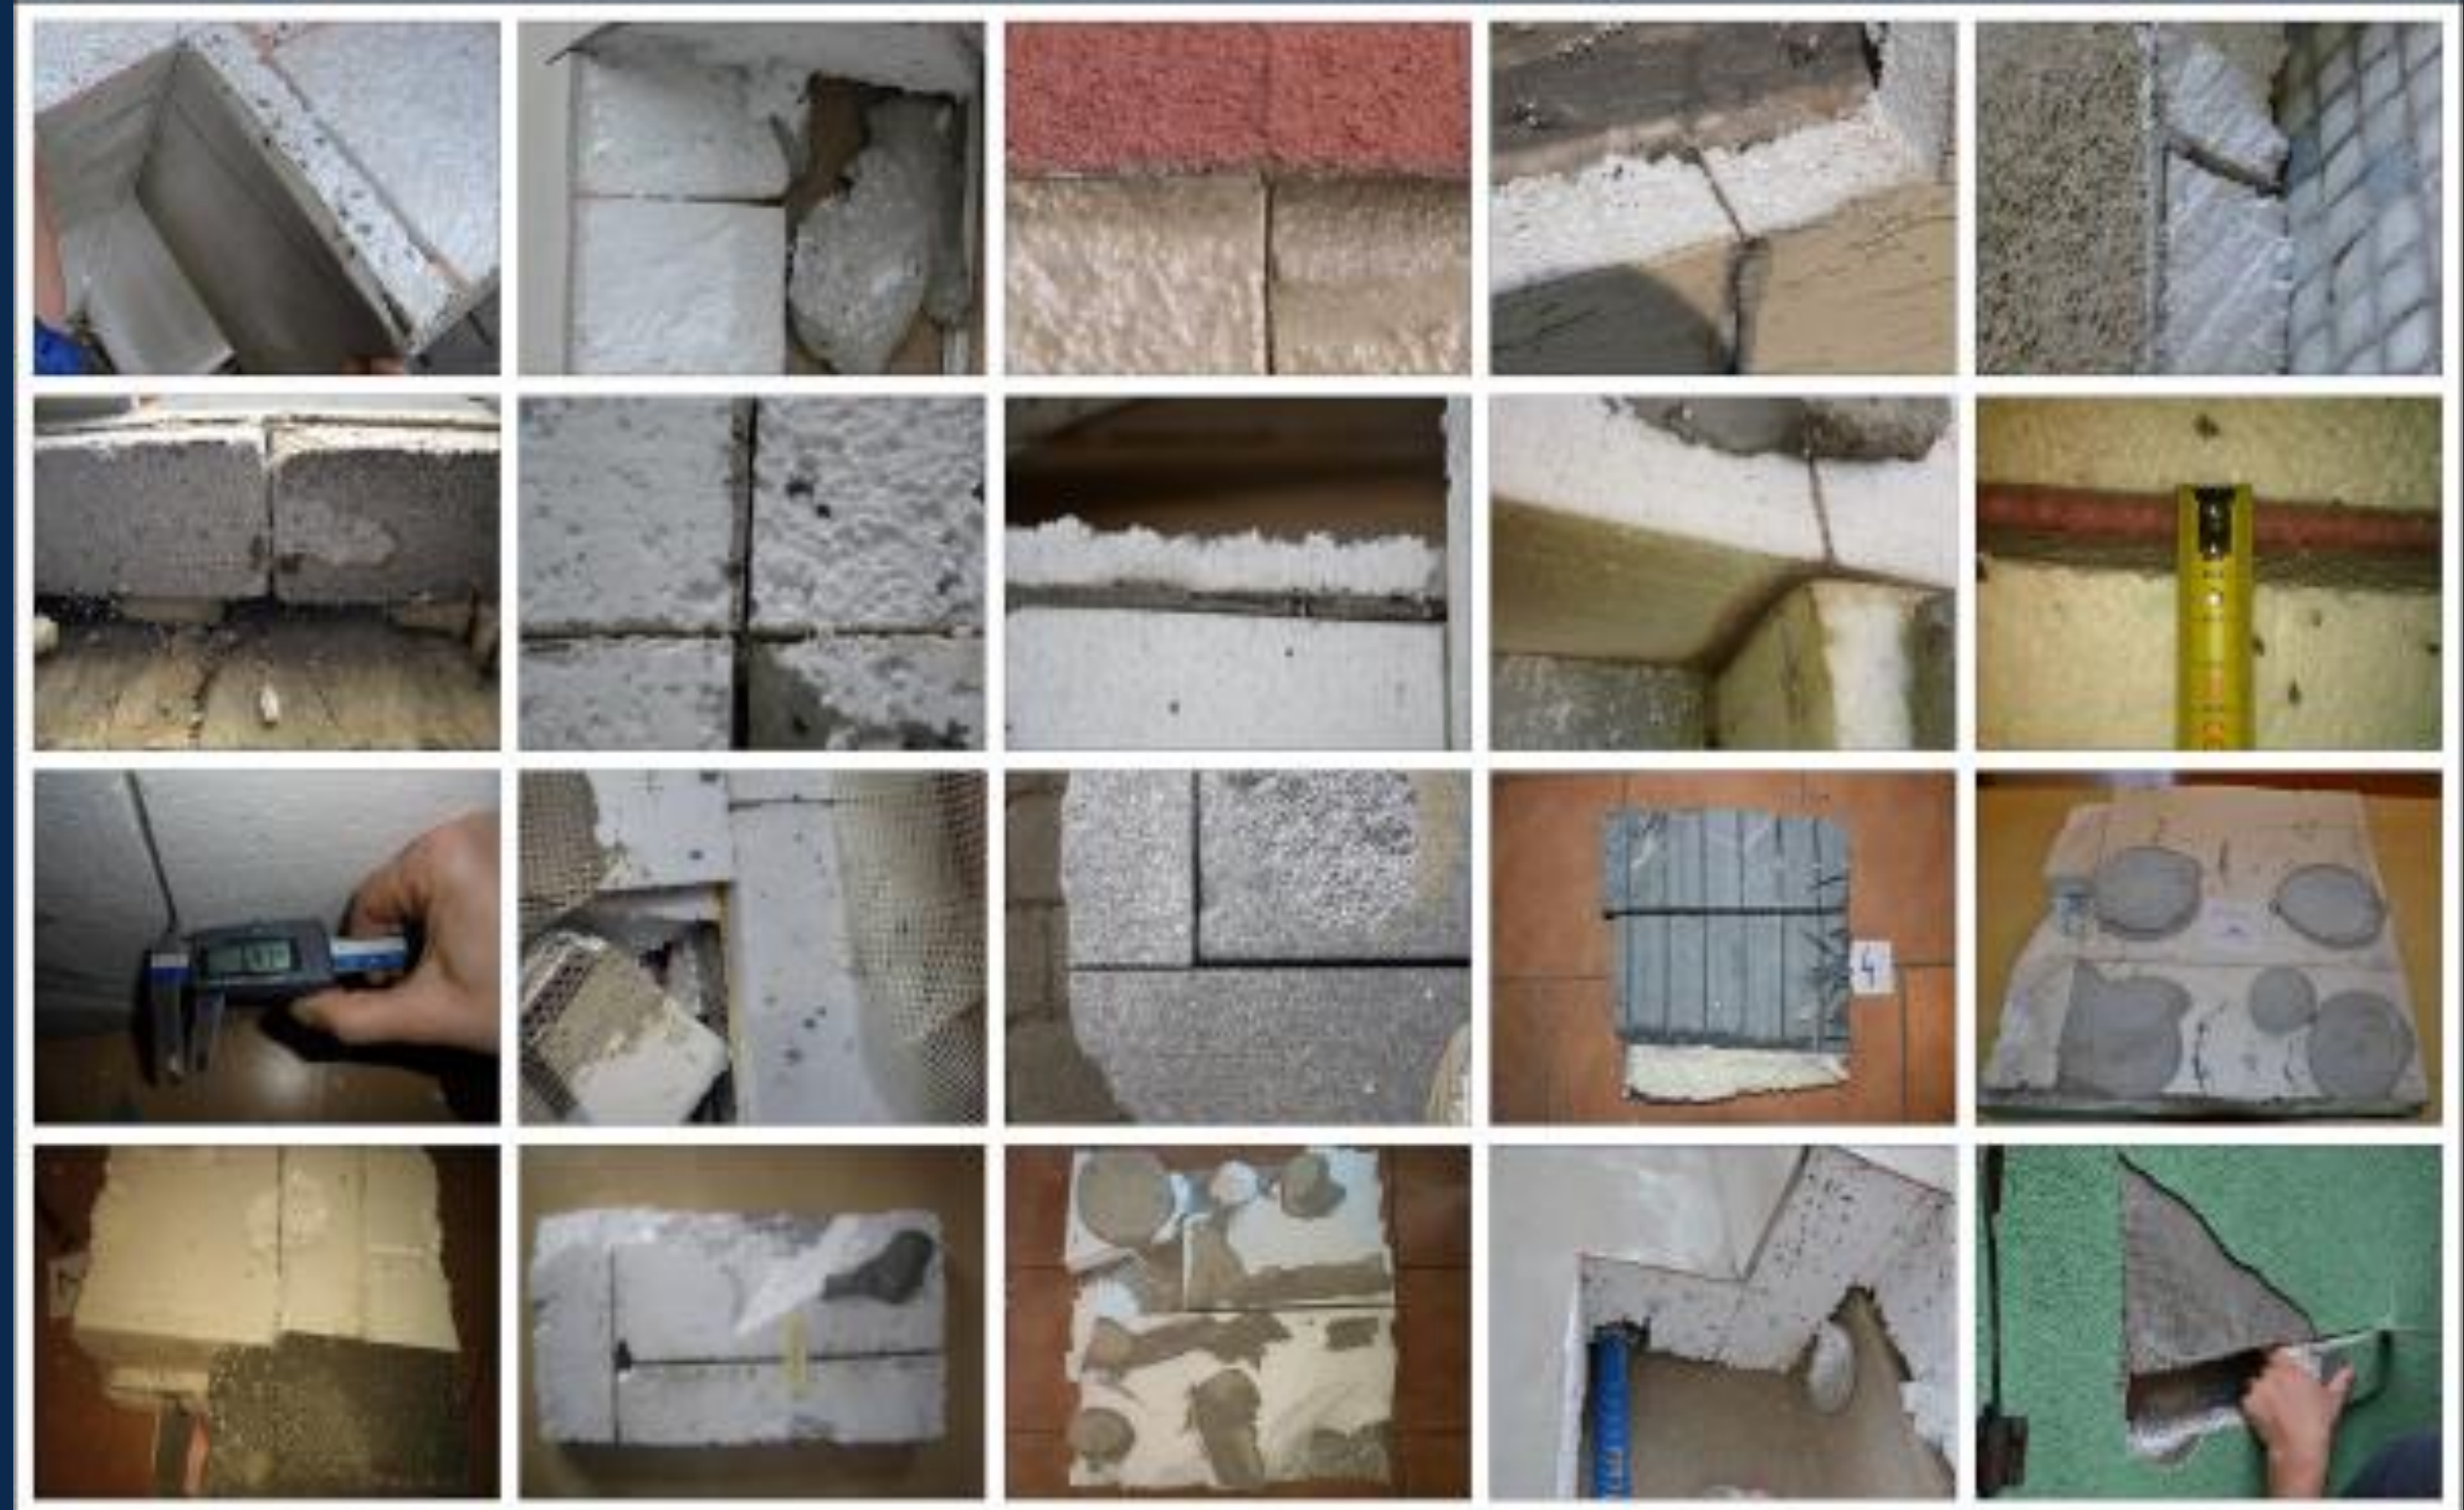
w postaci pionowych lub poziomych nieciągłości, występujących na styku poszczególnych elementów termoizolacyjnych lub fragmentaryczne ich ubytki

$\delta_{def} \leq 2 \text{ mm}$	$2 < \delta_{def} \leq 5 \text{ mm}$	$5 < \delta_{def} \leq 10 \text{ mm}$	$10 < \delta_{def} \leq 20 \text{ mm}$	$\delta_{def} > 20 \text{ mm}$

Defekt cieplny o szerokości $\delta_{def} = 2 \text{ mm}$ powoduje wzrost gęstości strumienia ciepła o $\Delta q = 0,7\%$ dla ściany o wysokości $h = 2,7 \text{ m}$ i szerokości $d = 1,0 \text{ m}$. Zwiększenie szerokości defektu do 5 mm lub 10 mm skutkuje wzrostem kolejno o $\Delta q = 0,8\%$ i $\Delta q = 0,9\%$. Większy wzrost ilości przenikającego ciepła wynoszący $\Delta q = 1,4\%$ i $\Delta q = 2,4\%$ następuje w przypadku defektów o szerokości $\delta_{def} = 15 \text{ mm}$ i $\delta_{def} = 20 \text{ mm}$. Największe wartości $q = 9,63 \text{ W/m}^2$ odnotowano dla defektu cieplnego o szerokości $\delta_{def} = 40 \text{ mm}$. Stanowi to wzrost o 11,7% w stosunku do wartości referencyjnej wyznaczonej dla ściany bez defektów cieplnych.

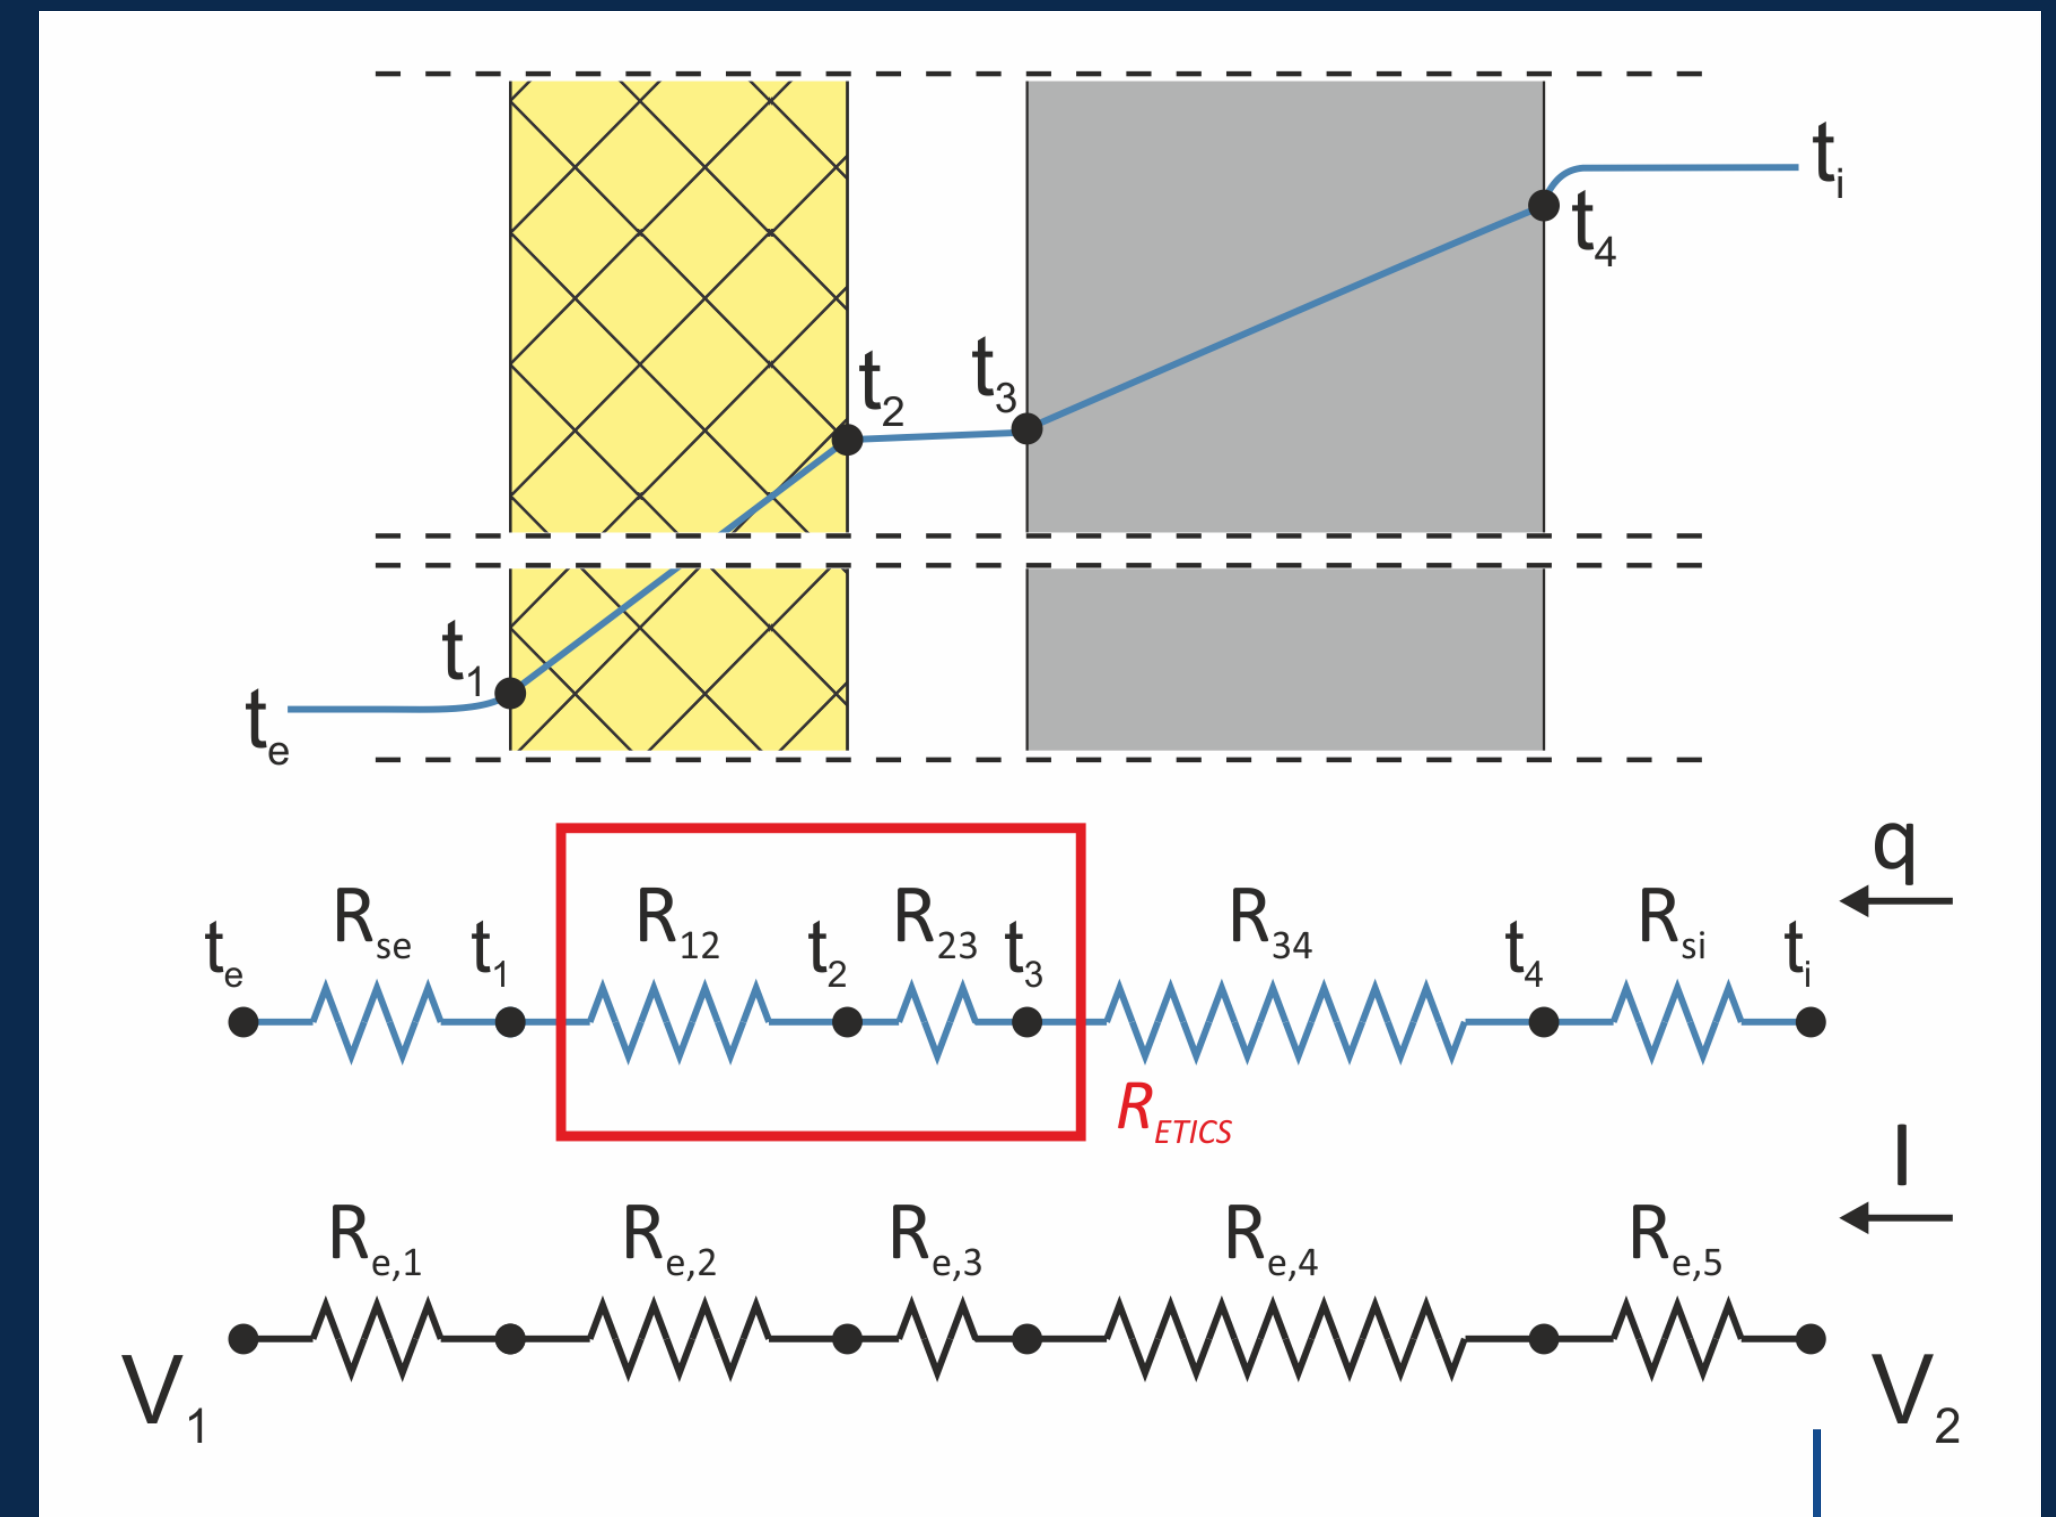
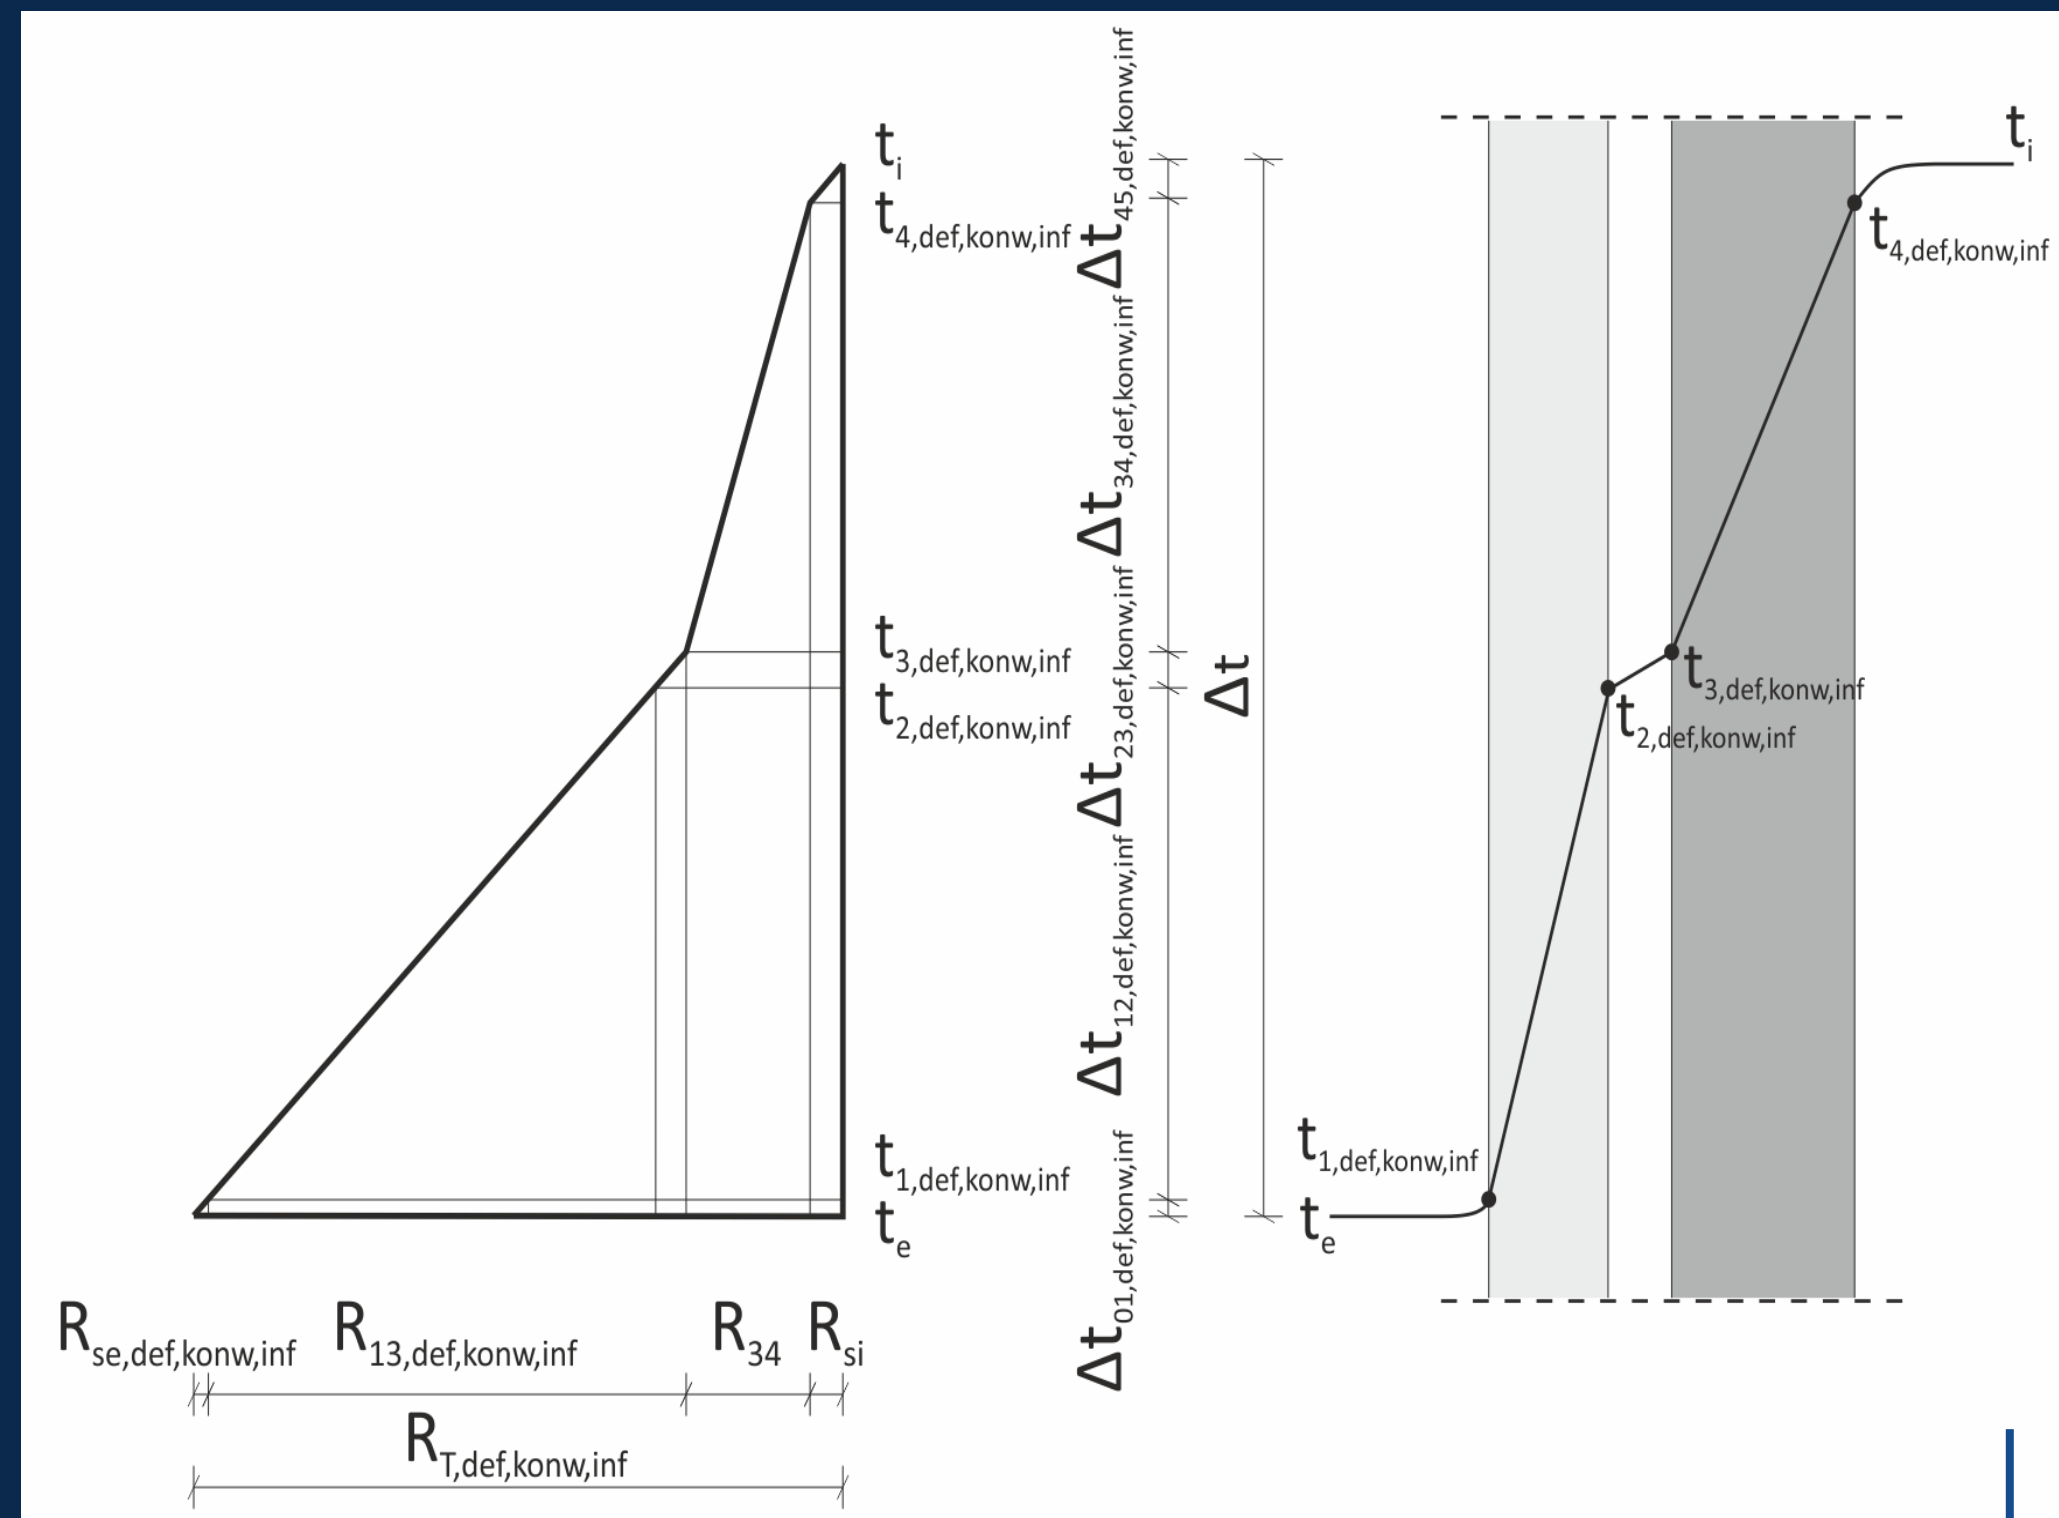
Analogia do modelu układu elektrycznego

przenikania ciepła przez ścianę bez uwzględnienia konwekcji w jej wnętrzu – miejsce referencyjne

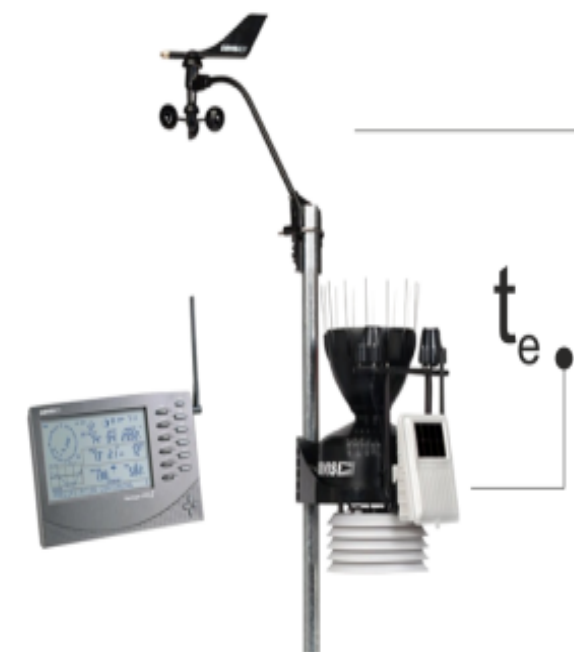
Pomiar temperatury zewnętrznej

Stacja meteorologiczna

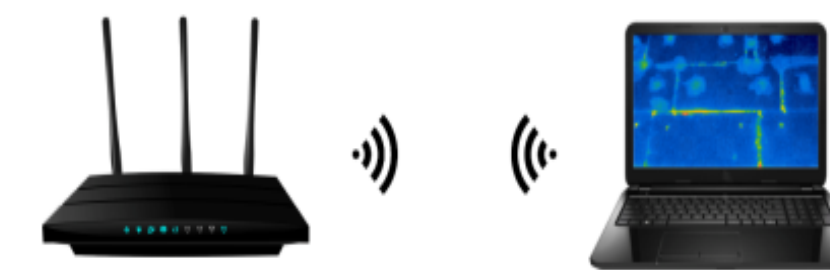
A1 A2 A3 A4

Pomiar temperatury

Zestaw pomiarowo-rejestrujący

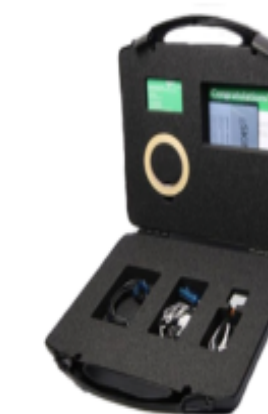
Pomiar gęstości strumienia ciepła

Zestaw pomiarowo-rejestrujący

Pomiary gęstości strumienia ciepła zostały wykonane w obrębie obszaru 1 ściany zewnętrznej z systemem ociepleń ETICS i występującymi imperfekcjami cieplnymi w postaci defektów i dyslokacji cieplnych oraz infiltracji powietrza. Badania zostały przeprowadzone w dwóch lokalizacjach. Pierwszą stanowiło miejsce występowania defektu cieplnego BDE o szerokości $\delta_{\text{def}} = 20$ mm. Druga lokalizacja występowała w miejscu referencyjnym na identycznej wysokości, oddalonym o 1,2 m od pierwszego miejsca pomiaru.

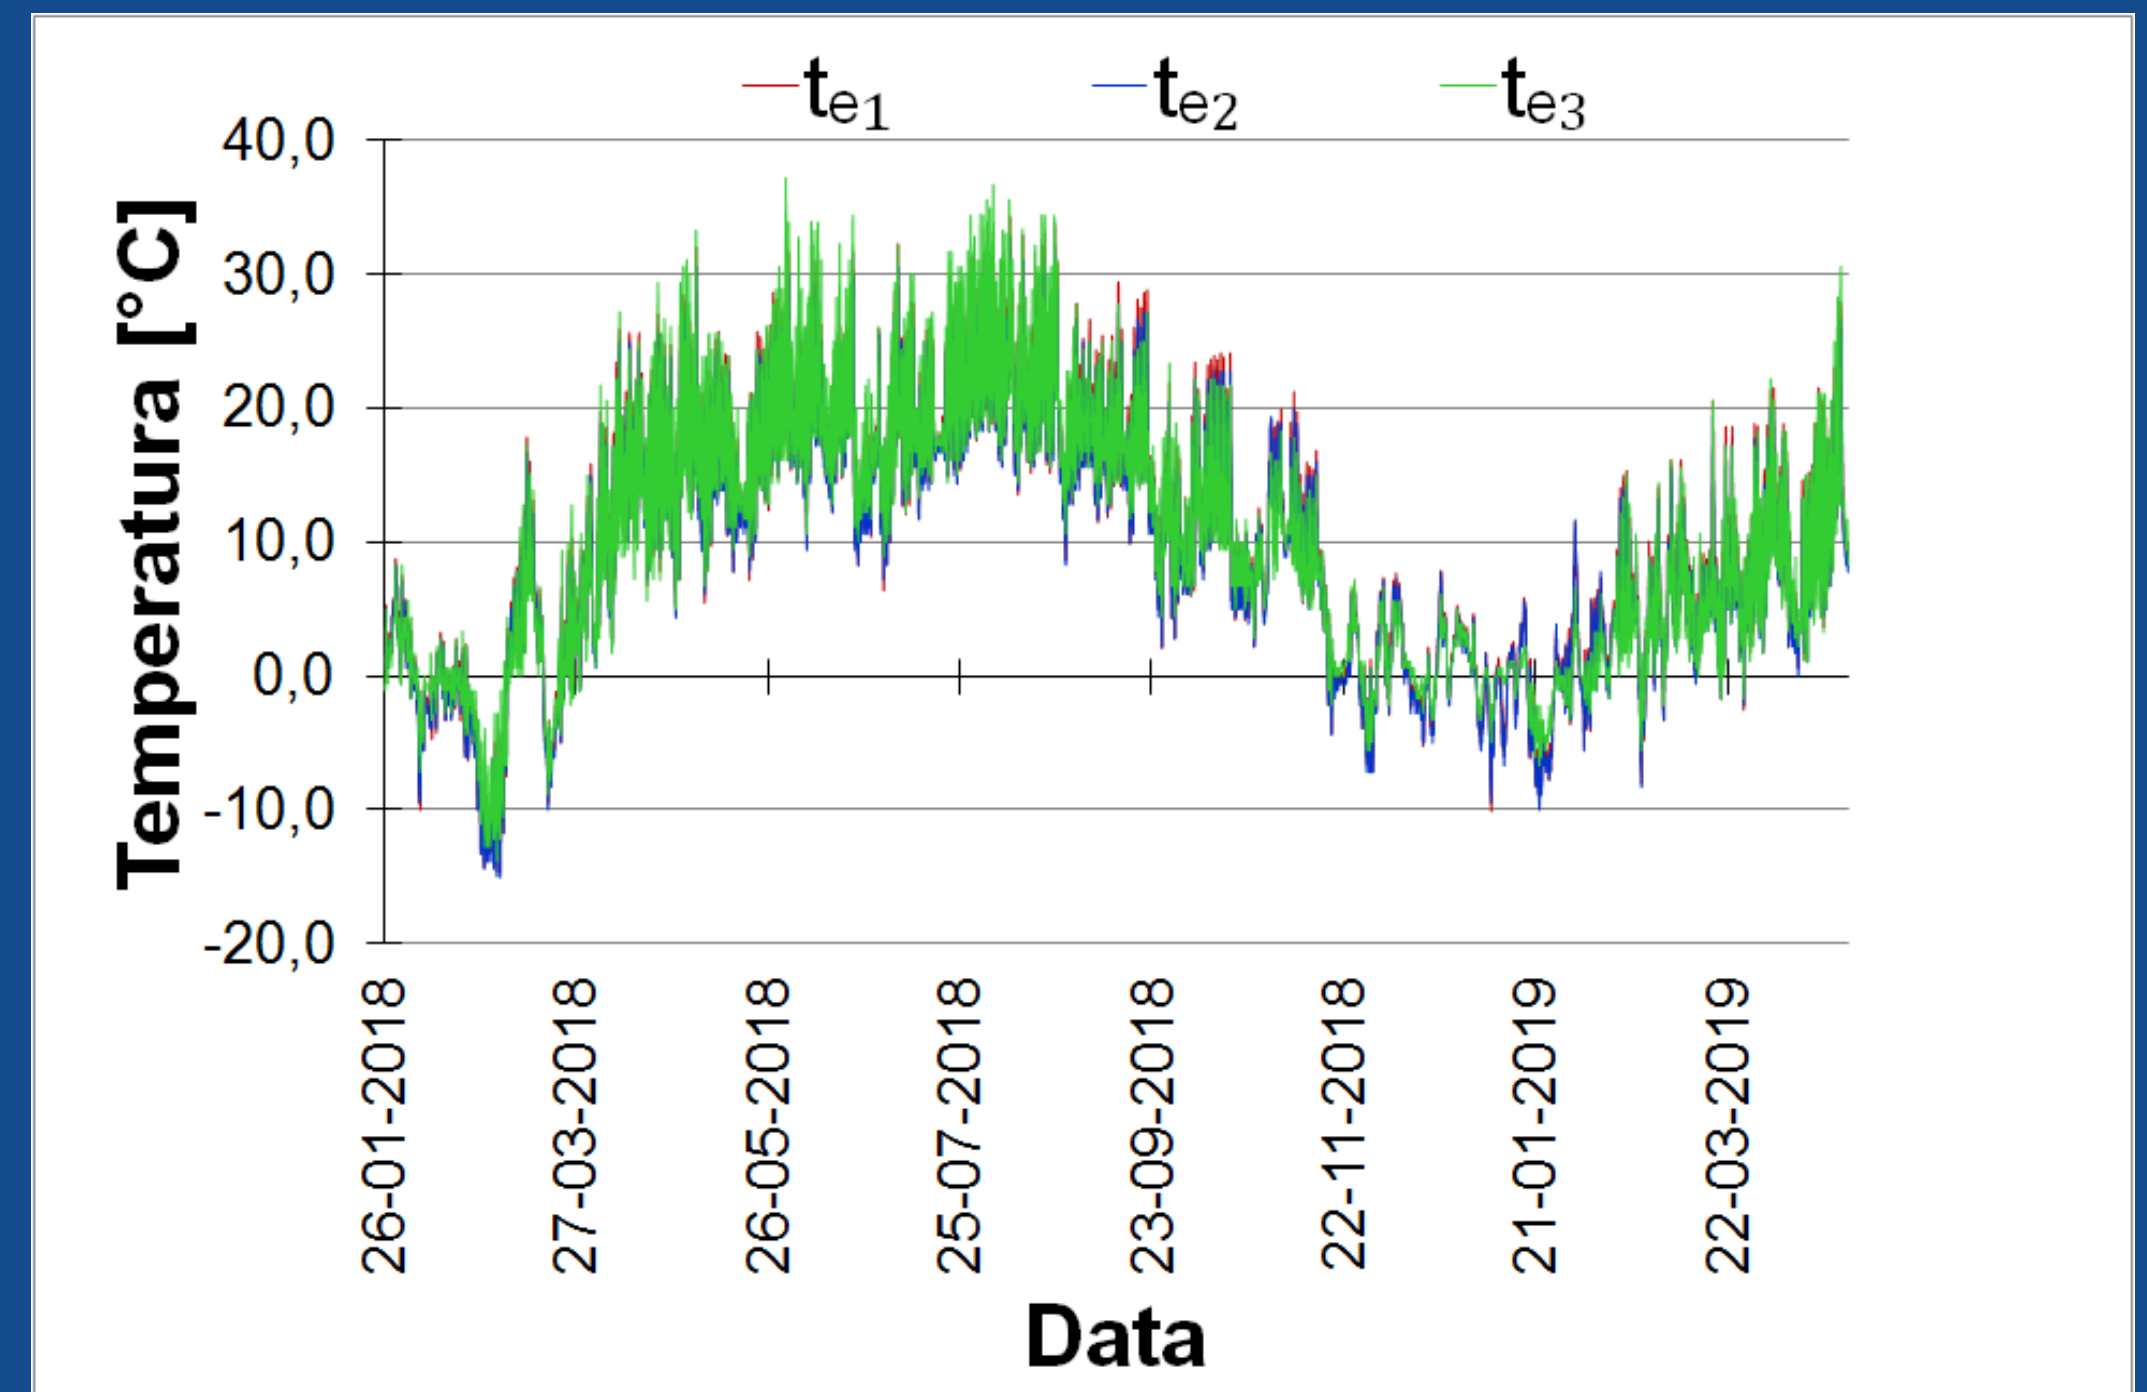
Wpływ zmienności temperatury powietrza zewnątrznego

Stwierdzono pomijalny wpływ zmienności temperatury powietrza zewnętrznego występującej na zróżnicowanej wysokości na rozkład temperatury wewnątrz ściany
