Politechnika
Śląska

ANALIZA IMPERFEKCJI CIEPLNYCH SYSTEMÓW ETICS Z UWZGLĘDNIENIEM KONWEKCJI WEWNĄTRZ ŚCIANY

PAWEŁ KRAUSE

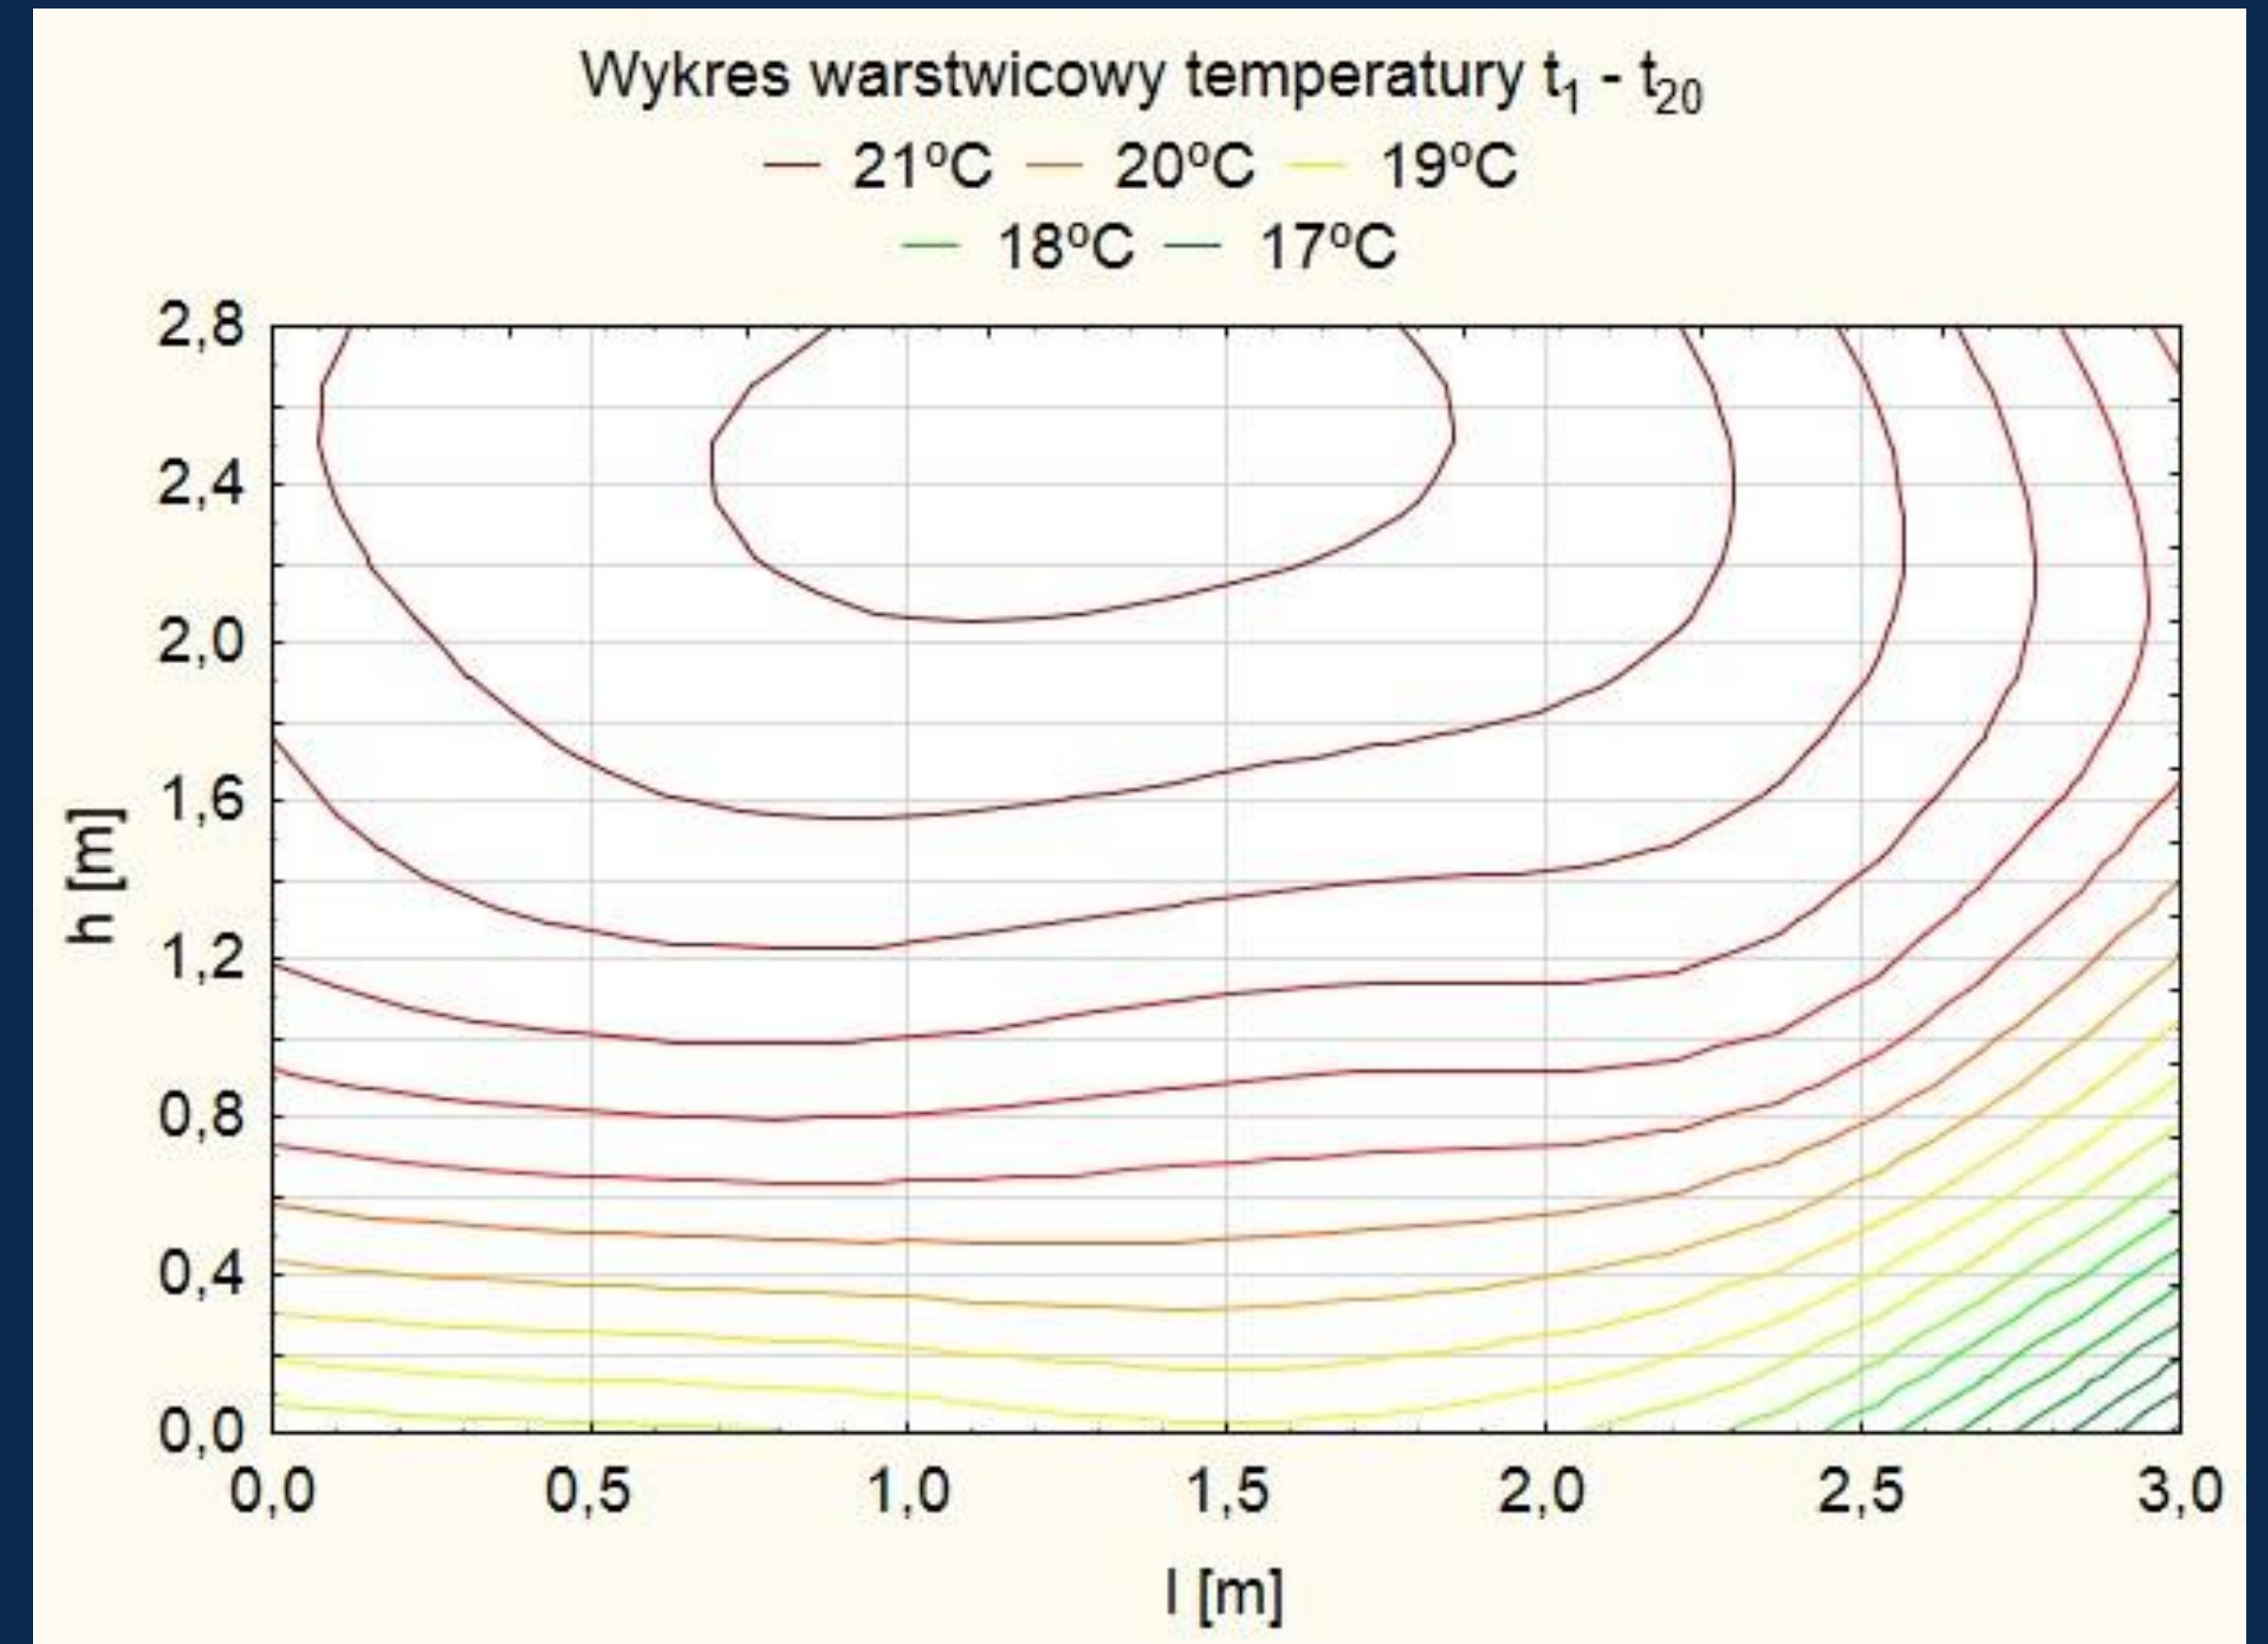
W celu rozpoznania i scharakteryzowania zjawiska stratyfikacji wykonano szczegółowe pomiary temperatury wewnątrz pomieszczenia przyległego do badanej ściany z imperfekcjami ETICS. Badania zostały zrealizowane przy wykorzystaniu 20 rejestratorów temperatury, zlokalizowanych w czterech poziomych rzędach na zróżnicowanych wysokościach powyżej poziomu posadzki, tj. + 0,05 m, + 1,00 m, + 1,80 m, + 2,60 m.

Wykres warstwowy temperatury powietrza wewnętrznego w obrębie ściany

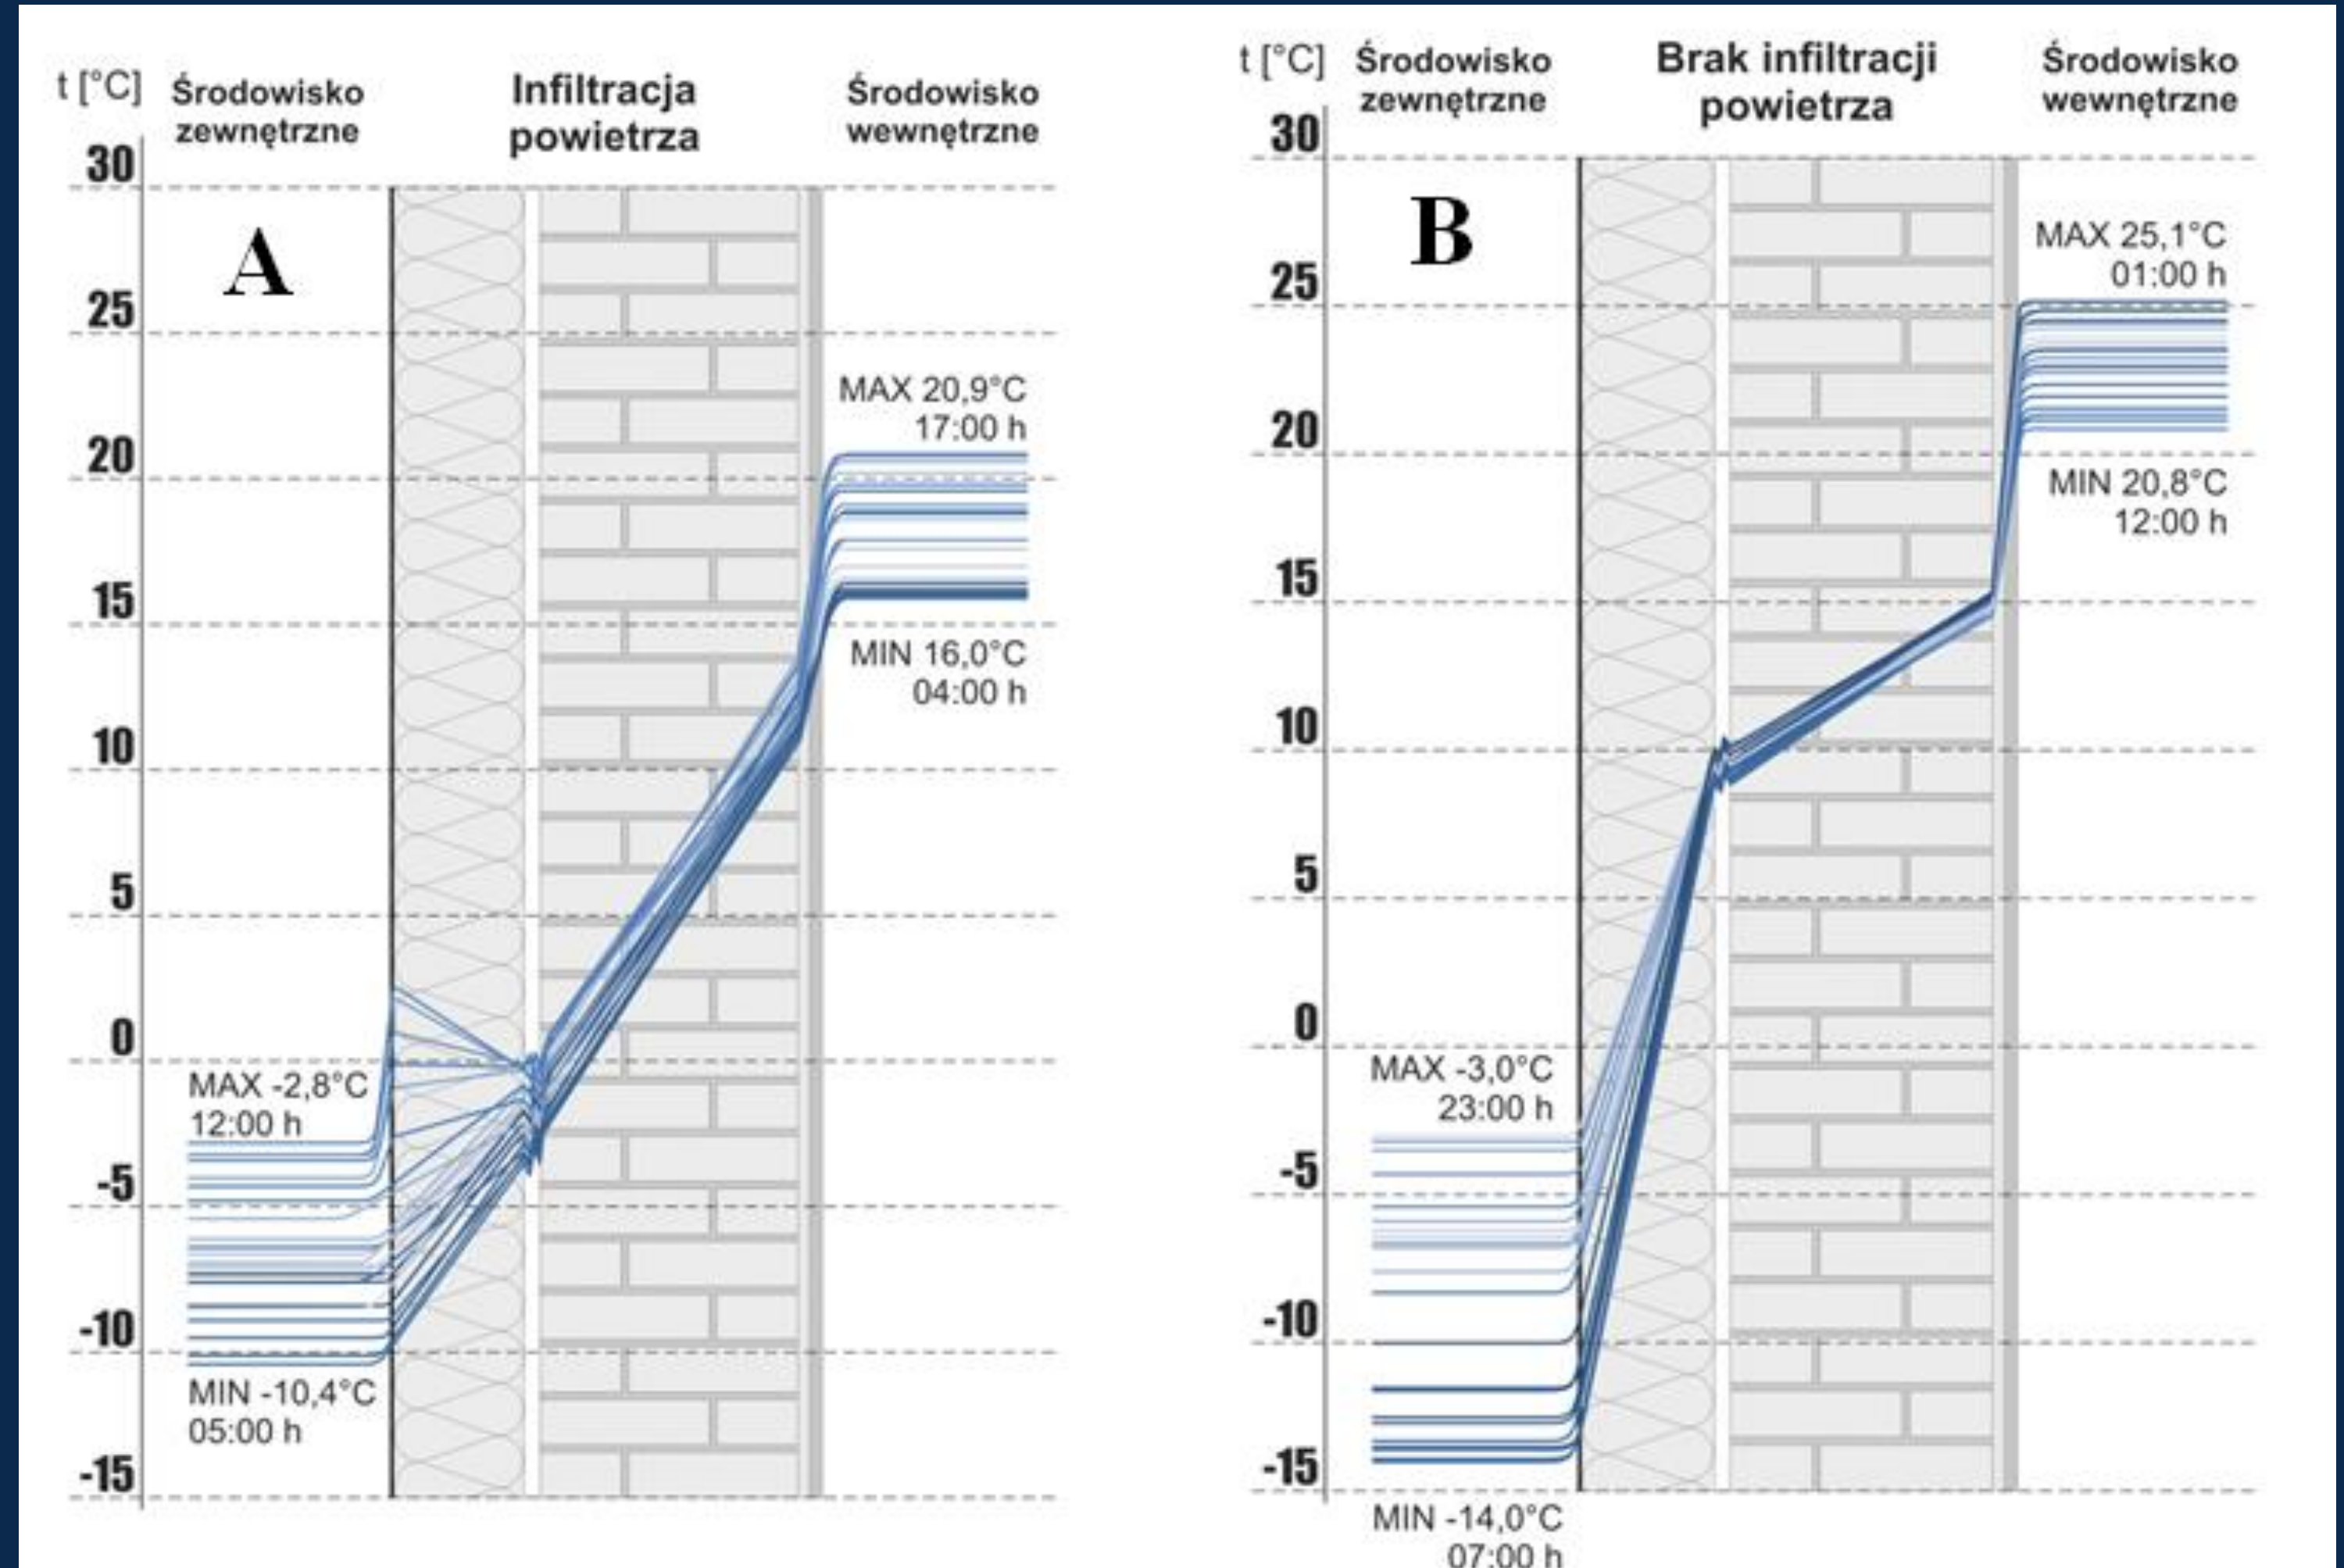
Rozkład temperatury w przekroju ściany w miejscu referencyjnym dla minimalnej temperatury zewnętrznej i przy występowaniu infiltracji (A) oraz jej braku (B)

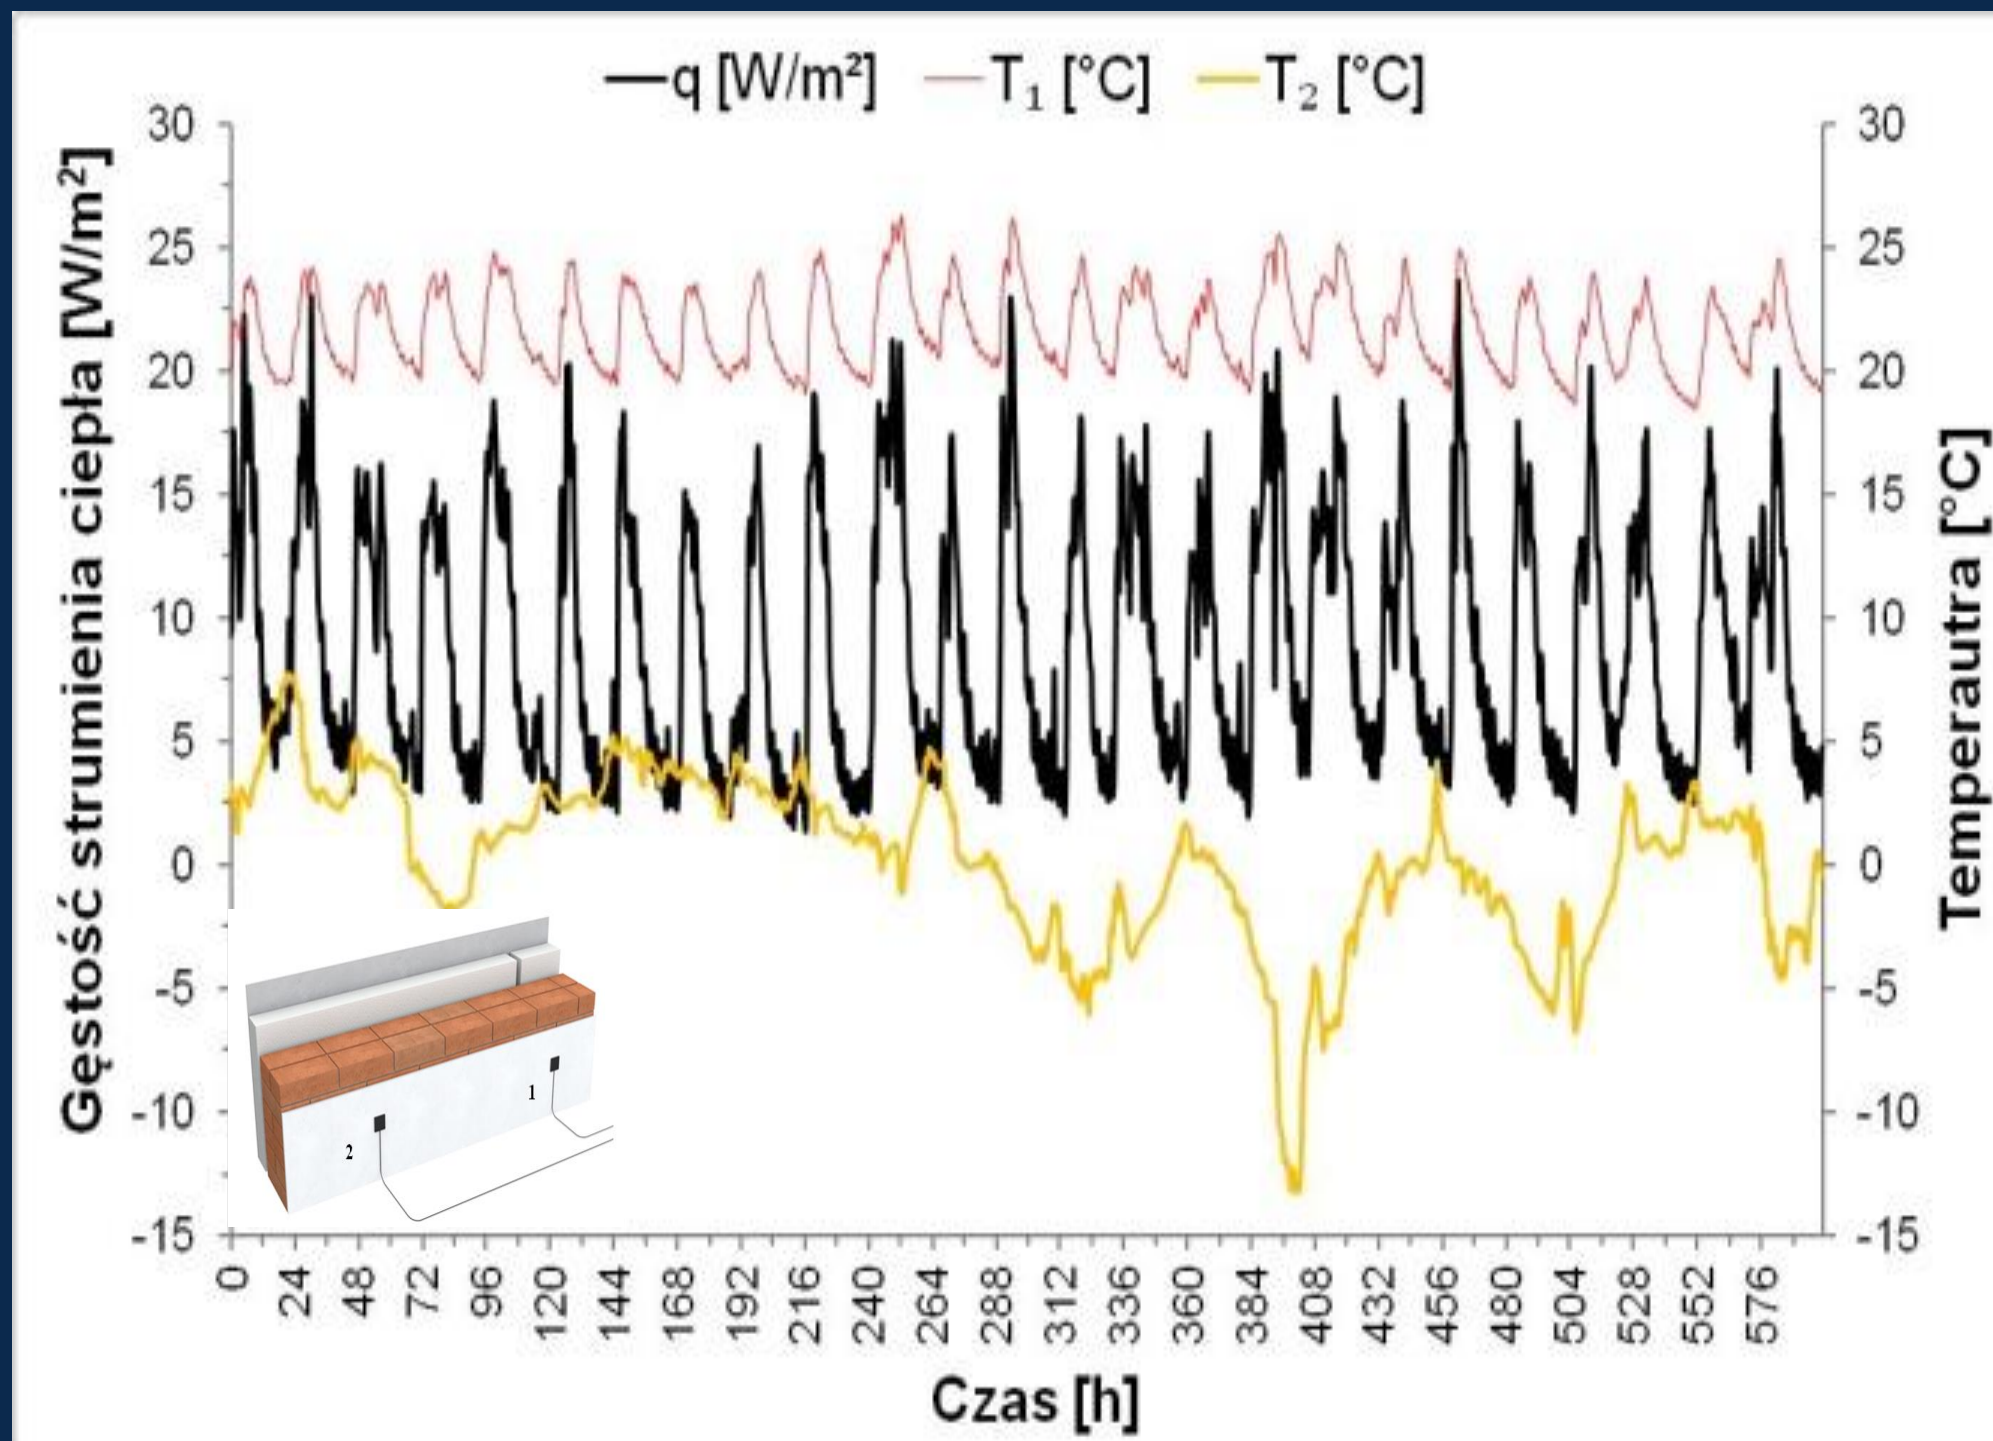
Wyznaczenie oporu cieplnego w miejscach defektów ETICS

Pomiary gęstości strumienia ciepła zostały wykonane w obrębie obszaru 1 ściany zewnętrznej z systemem ociepleń ETICS i występującymi imperfekcjami cieplnymi w postaci defektów i dyslokacji cieplnych oraz infiltracji powietrza. Badania zostały przeprowadzone w dwóch lokalizacjach. Pierwszą stanowiło miejsce występowania defektu cieplnego BDE o szerokości $\delta_{\text{def}} = 20$ mm. Druga lokalizacja występowała w miejscu referencyjnym na identycznej wysokości, oddalonym o 1,2 m od pierwszego miejsca pomiaru.
