Dylatacja 25 – go metra: skutki – przyczyny - realne wyzwania

dr inż. Mariusz Garecki

Ocena współpracy wełny mineralnej i EPS na elewacji w systemie ETISC

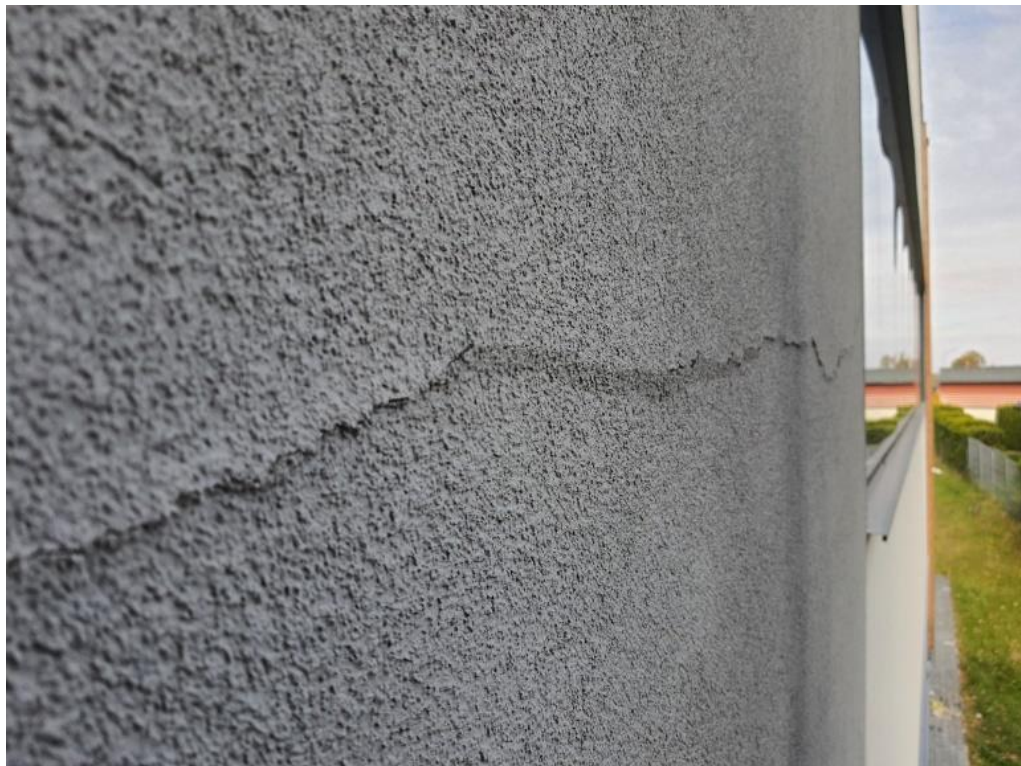
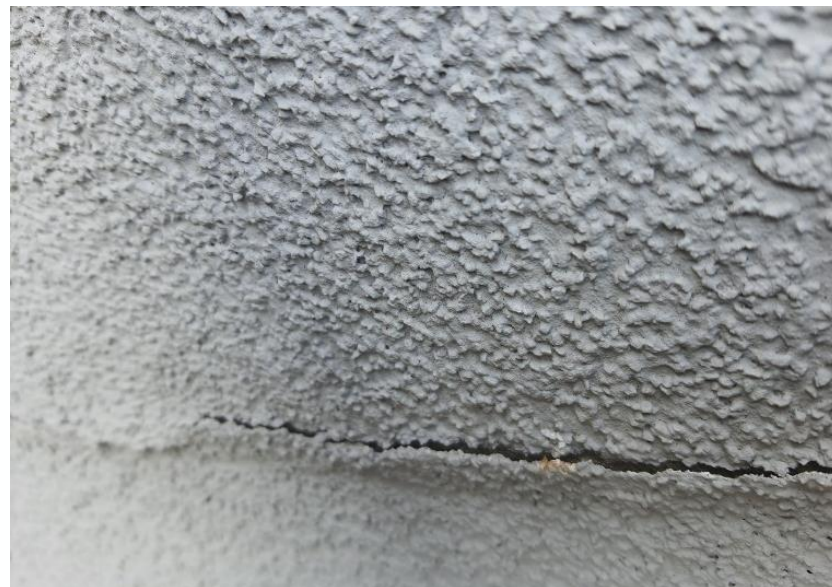
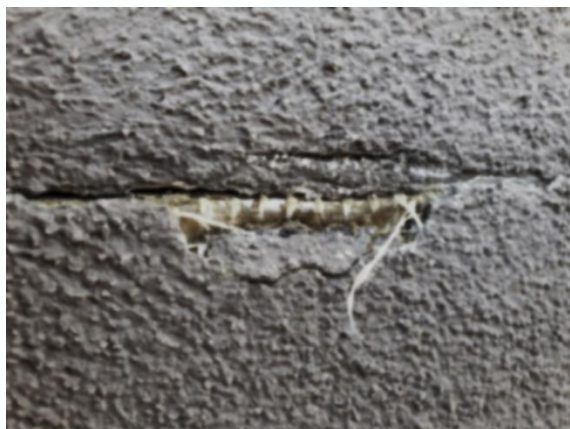
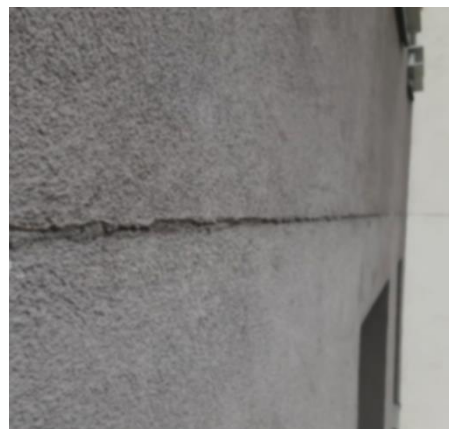
Łączenie EPS-MW: „słabe” miejsce na elewacji

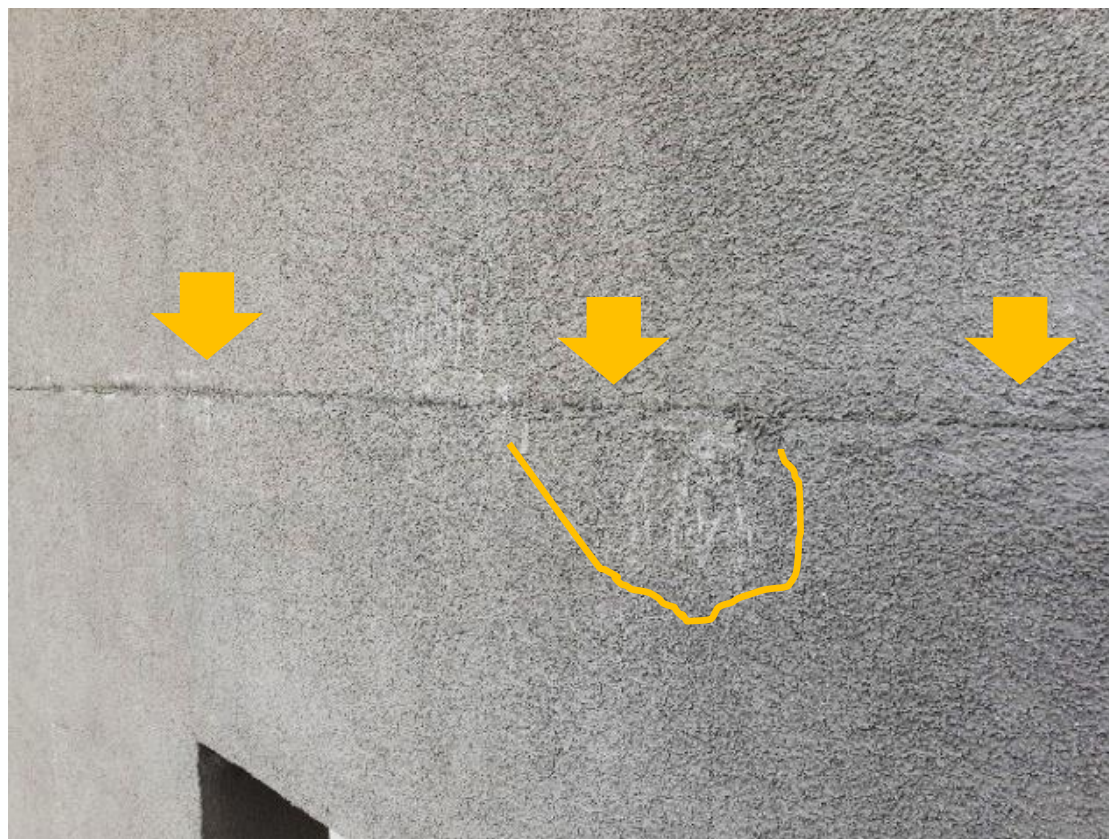
Łączenie EPS-MW: „słabe” miejsca na elewacji – kolejne przykłady

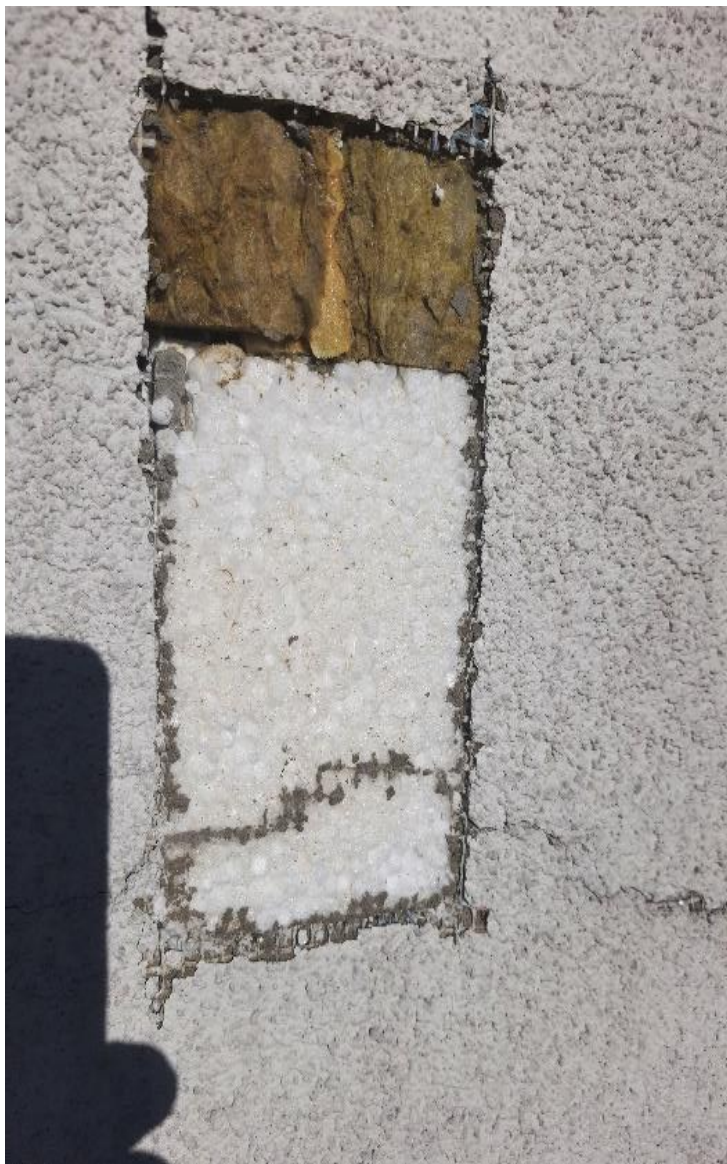
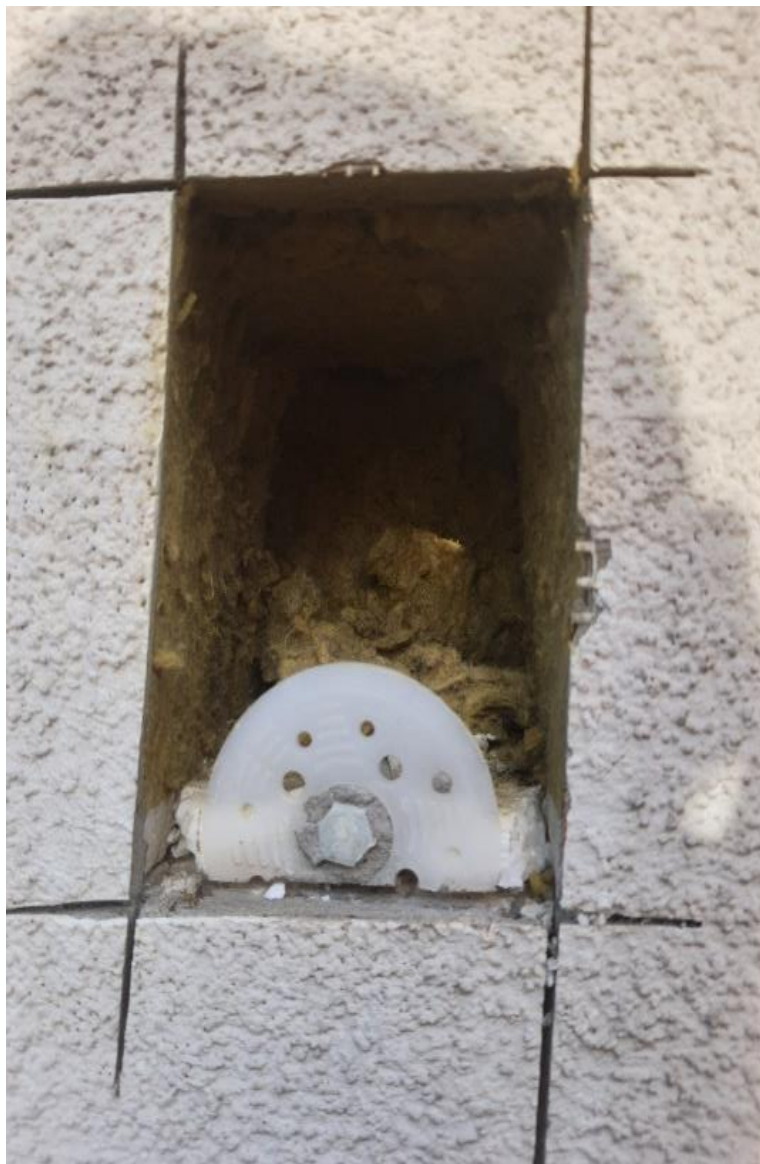
Łączenie EPS-MW: „słabe” miejsce na elewacji – odkrywka

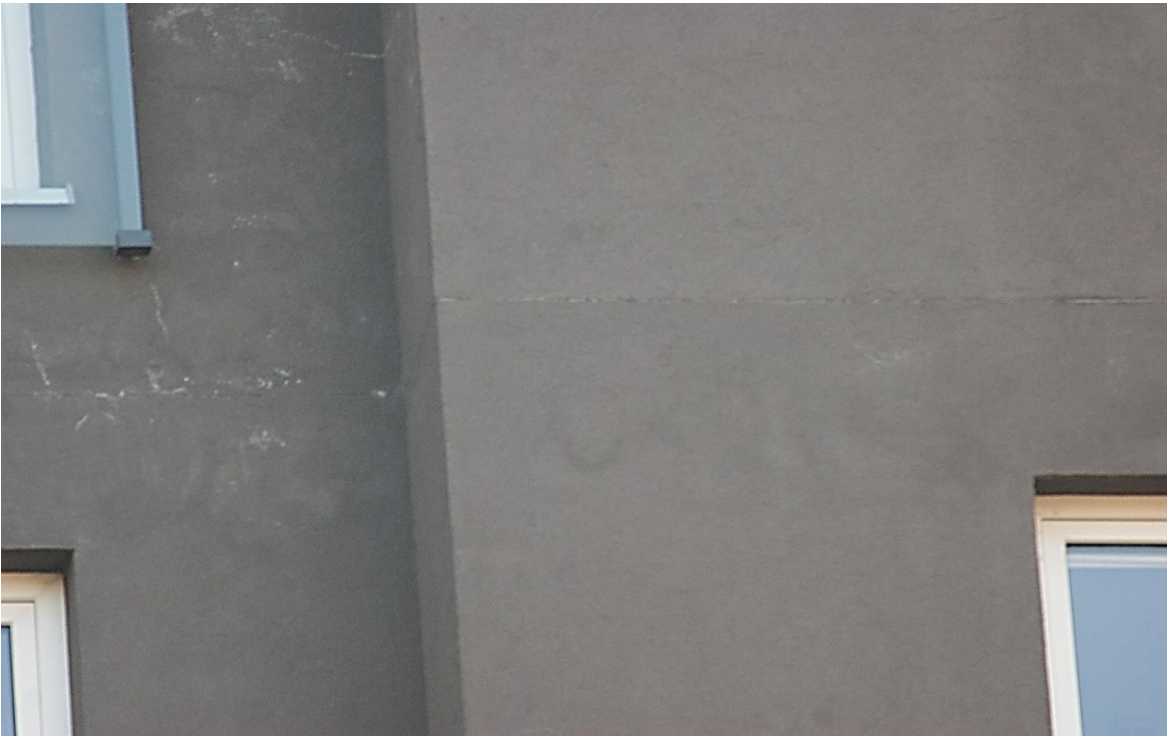
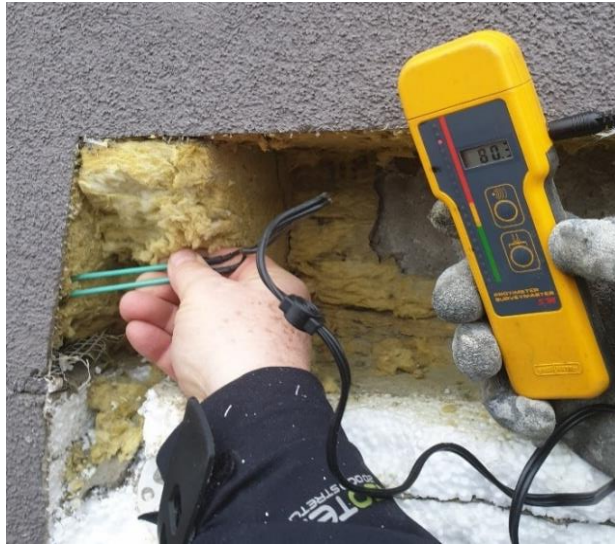
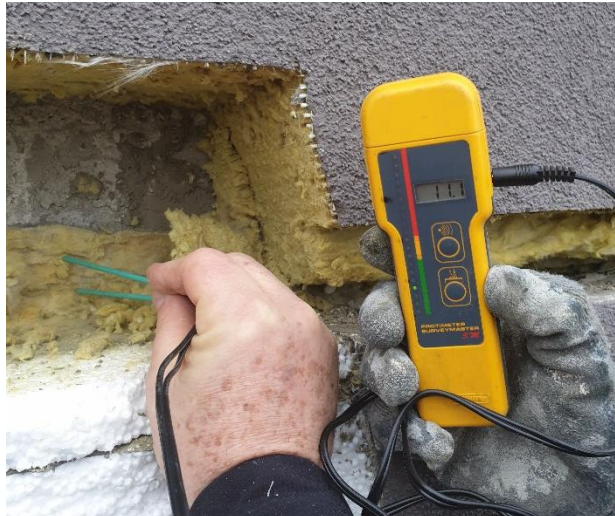
Dylatacja 25-go metra: jedno z rozwiązań w praktyce

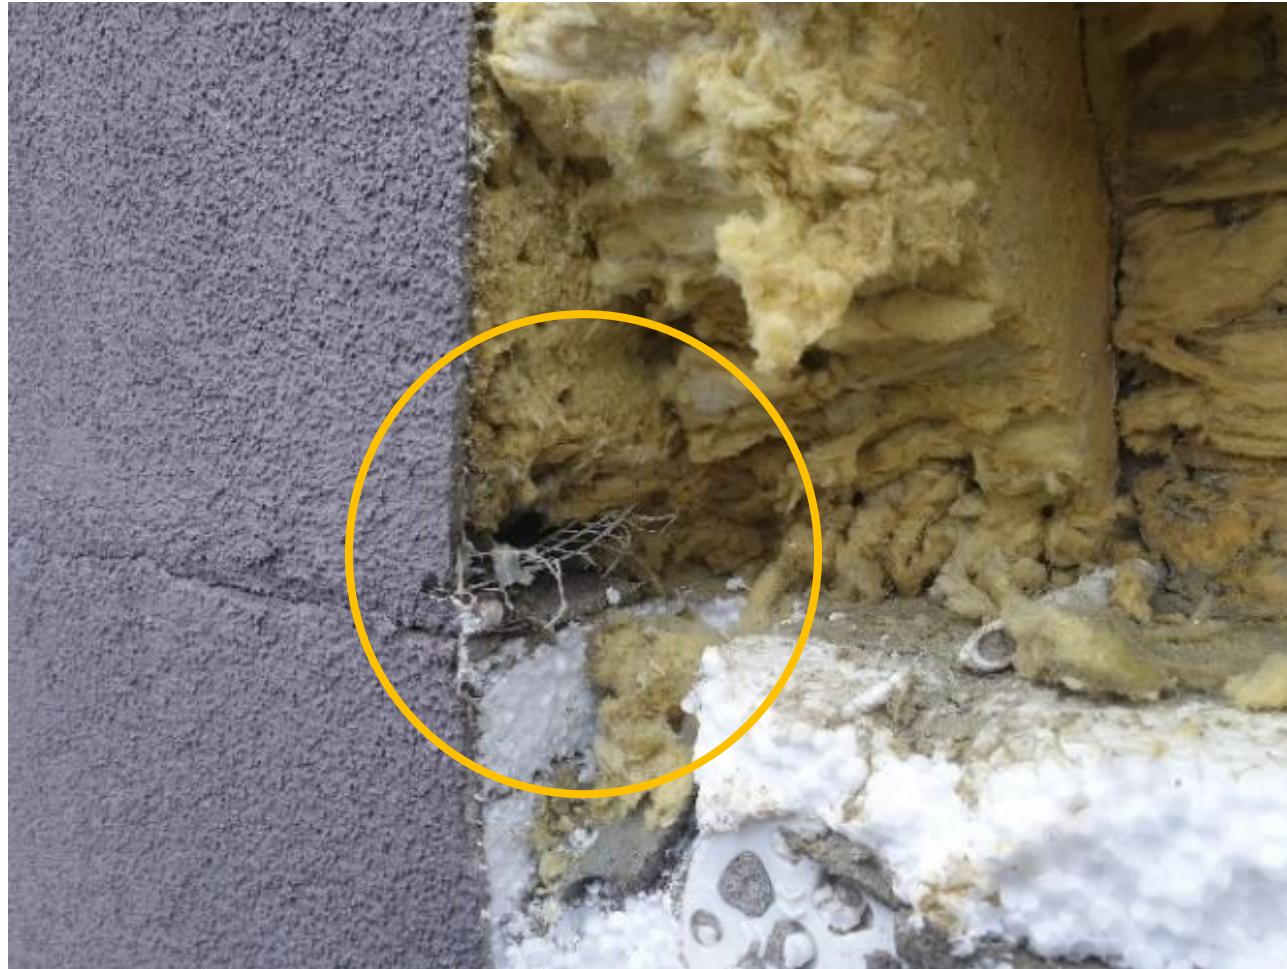
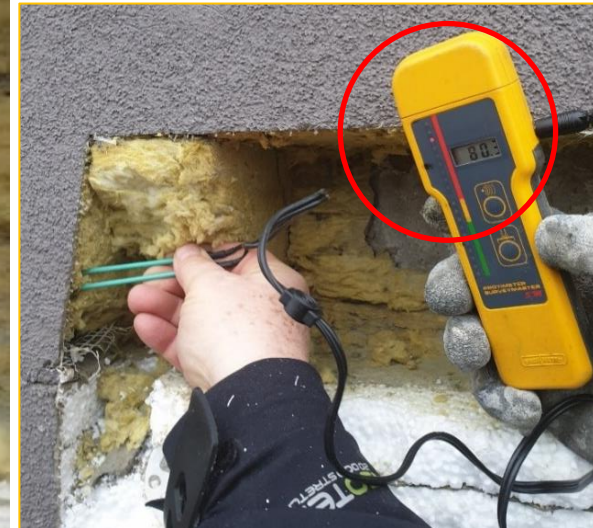
Dylatacja 25-go metra: jedno z rozwiązań w praktyce

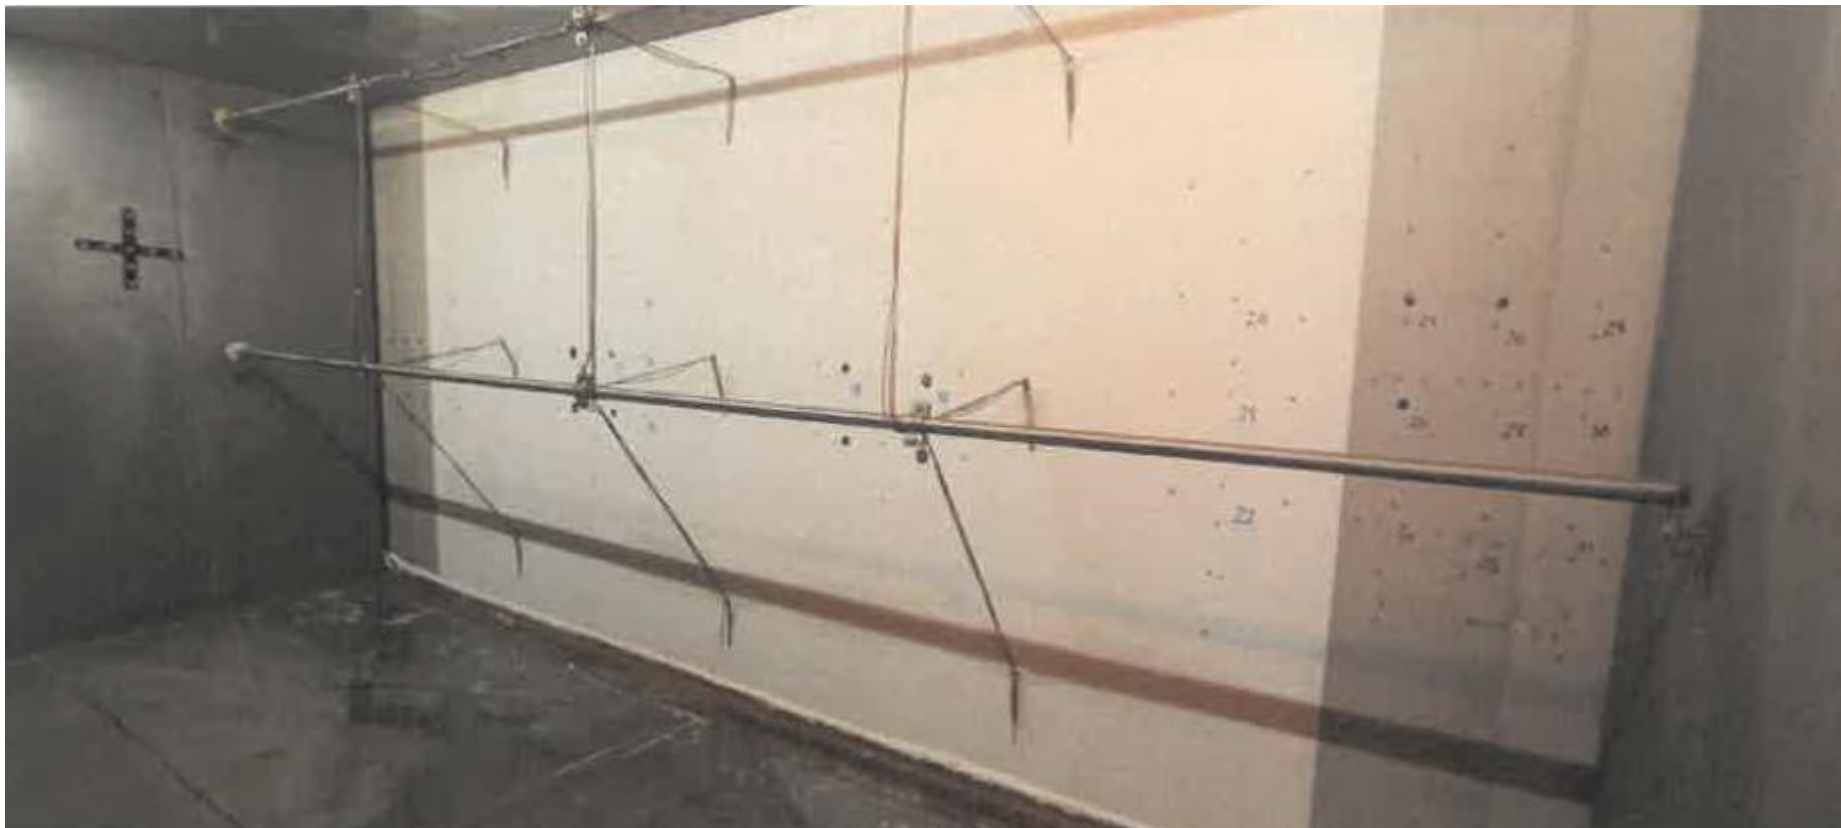
Badania: komora wg ETAG 004 (EAD), Centralne Laboratorium Badawcze, Henkel Polska, Stąporków, 2021 r.

Przygotowanie ściany i nadzór nad badaniami: mgr inż. Karol Bednarczyk (Henkel).

- Zastosowane różne metodyki pomiarowe, dały zbliżony obraz rejestrowanych przemieszczeń.
- Rejestrowane odkształcenia narastają wraz z kolejnymi cyklami badawczymi.
- Po wykonaniu odkrywek stwierdzono, że pęknięcia widoczne na powierzchni tynku występują również w warstwie zbrojonej.
- Pomiar ekstensometryczny w warstwie termoizolacji pod wyprawą tynkarską, wykazał istotne różnice w odkształceniach materiałów termoizolacyjnych i wyprawie tynkarskiej.
- Podwójne siatkowanie nie ogranicza odkształceń rejestrowanych w warstwie termoizolacji.
- Podwójne siatkowanie w sposób istotny wpływa na organiczne rejestrowanych odkształceń na powierzchni wyprawy tynkarskiej, nie chroni jednak elewacji przed uszkodzeniami makroskopowymi w dłuższej perspektywie.
- Łączenie EPS-MW wzdłuż krawędzi płyt wymaga dodatkowej stabilizacji.

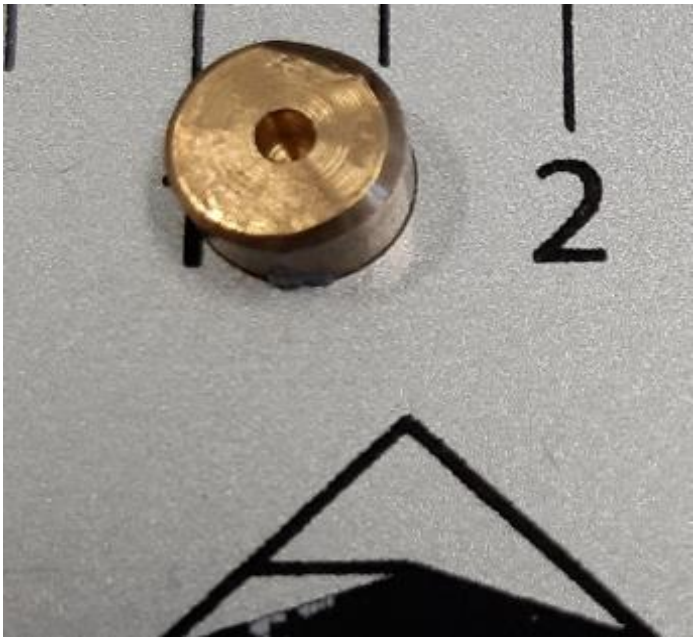
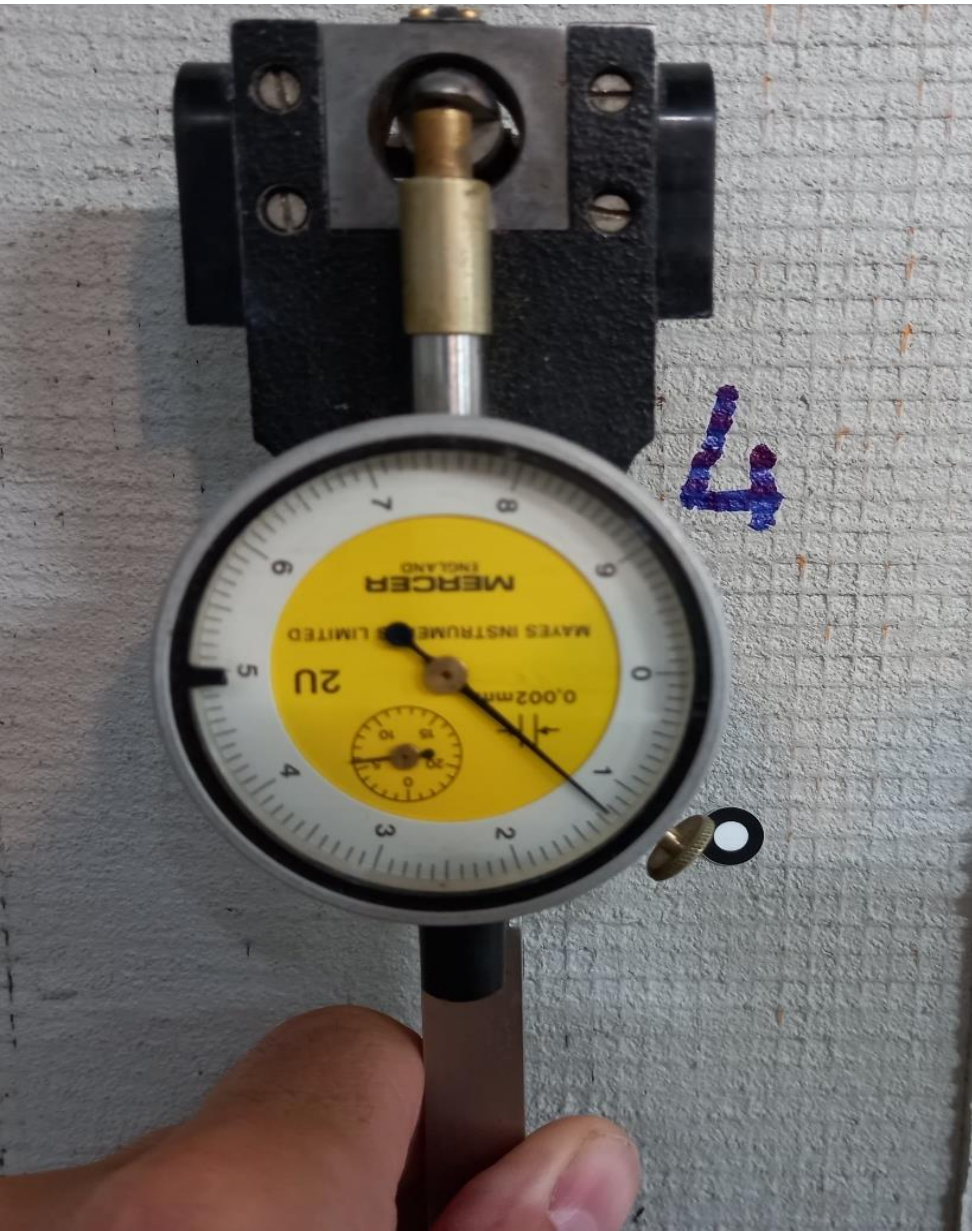
Pomiary: metoda I – pomiary ekstensometryczne

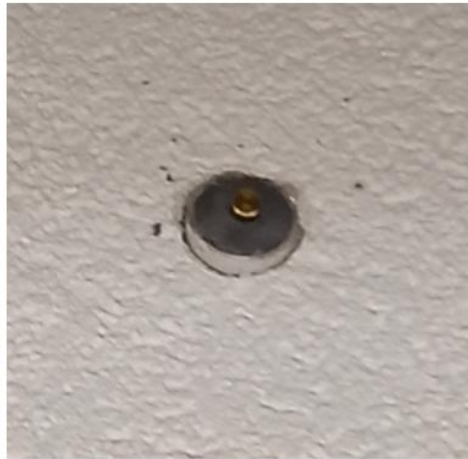
Typ 1:
Mosiężny reper klejony bezpośrednio do badanej warstwy za pomocą kleju EPX

Repery: sposób osadzenia w warstwach systemu

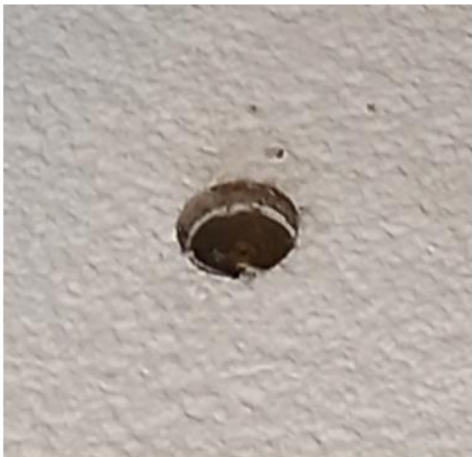
Typ 1:
reper wpuszczany w warstwę izolacji termicznej (rurka PVC fi 22, osadzenie na zaprawie cementowej, rurka wklejana na kleju EPX)

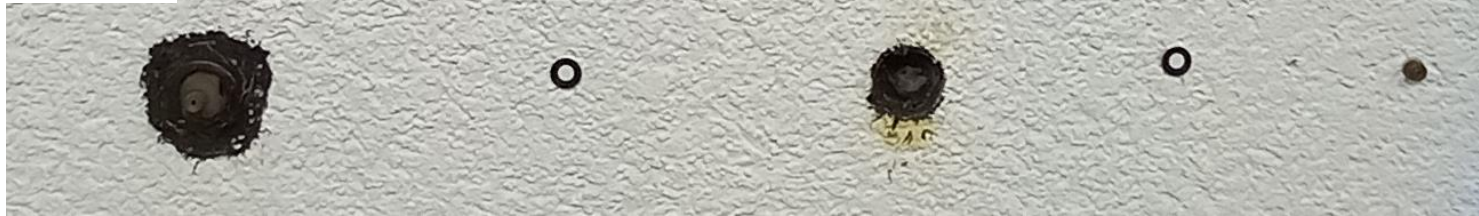
Mocowanie ekstensometrów: po lewej: pomiar przemieszczeń w warstwie wyprawy tynkarskiej, po prawej: pomiar przemieszczeń w materiale izolacyjnym

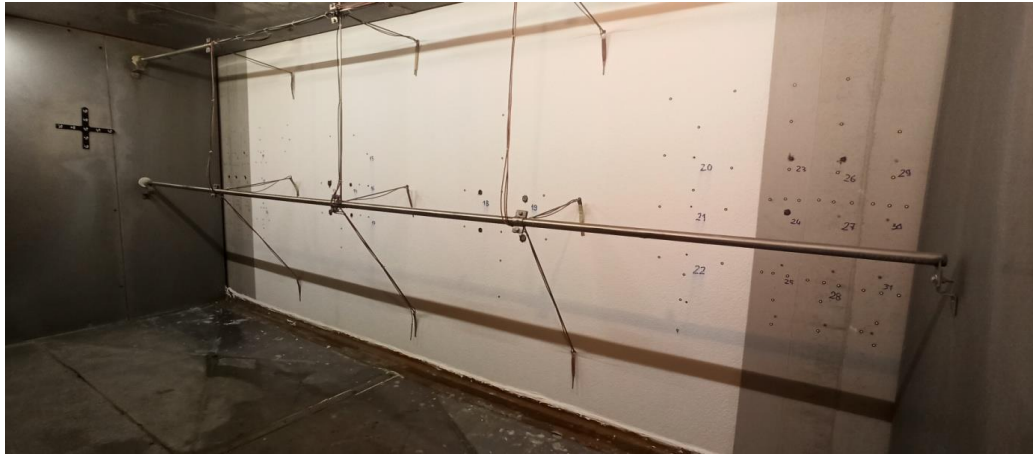
Pomiar optyczny, metoda 2 – optyczny system fotogrametryczny TRITOP (3D)

Ściana z przyklejonymi znacznikami oraz znacznikami kodowanymi stanowiącymi układ współrzędnych (krzyż przymocowany do ściany komory)

Stanowisko pomiarowe wraz z rozłożonymi znacznikami i wzorcem długości

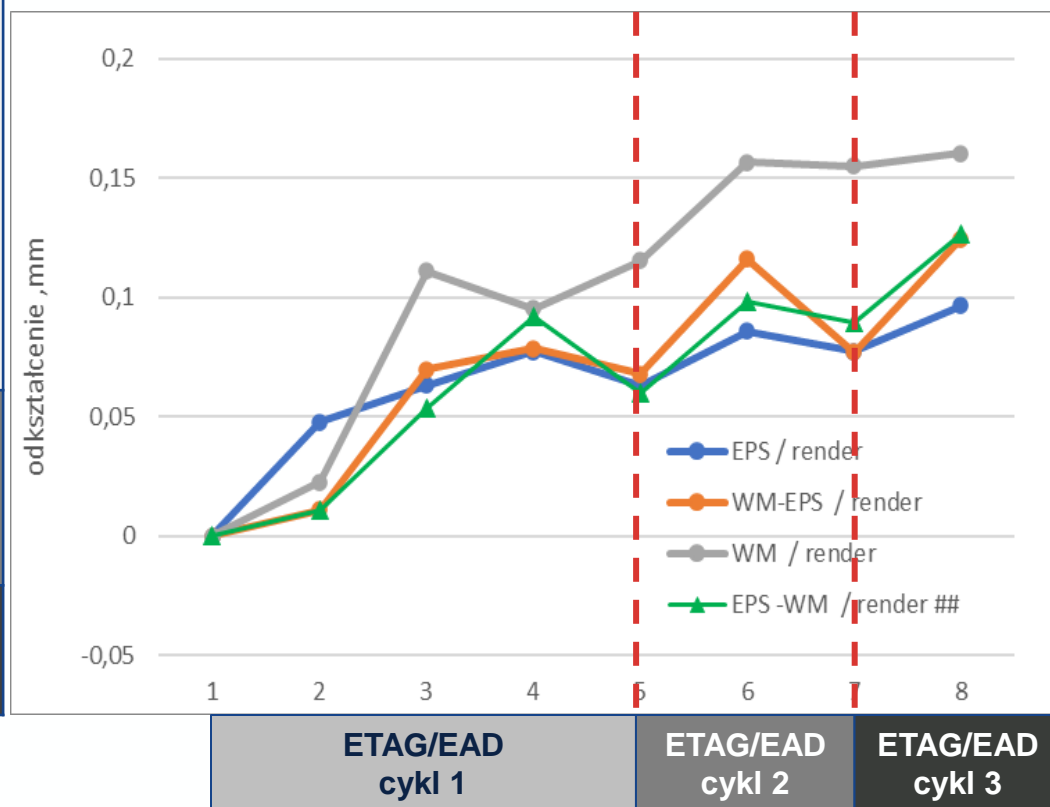
Program badań: wykonane cykle badawcze

pomiar startowy przed rozpoczęciem cykli badawczych (1)
PIERWSZY cykl badawczy	pomiar po 20 cyklach nadeszczania (2)
	pomiar po 40 cyklach nadeszczania (3)
	pomiar po 80 cyklach nadeszczania (4)
	pomiar po 5 cyklach mrozoodporności (5)
DRUGI cykl badawczy	pomiar po 80 cyklach nadeszczania (6)
	pomiar po 5 cyklach mrozoodporności (7)
TRZECI cykl badawczy	pomiar po 5 cyklach mrozoodporności (8)

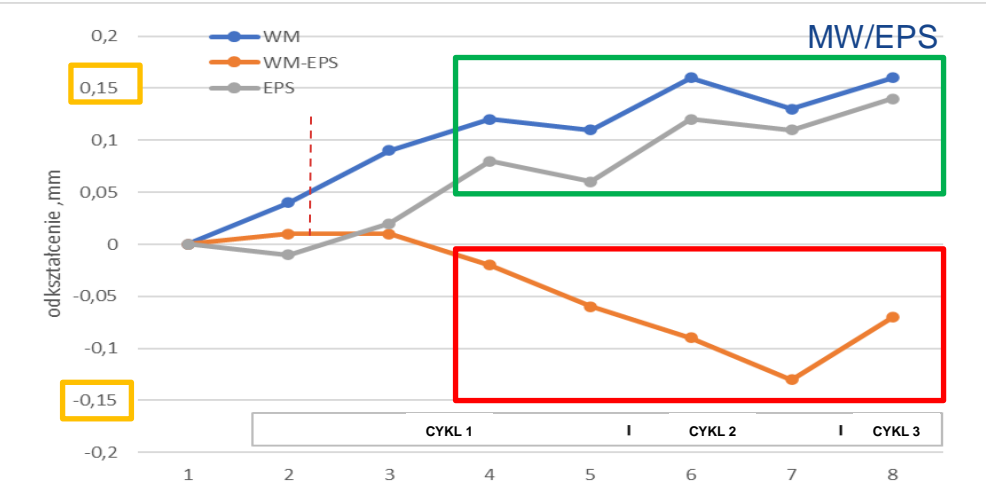
Przemieszczenia na powierzchni płyt izolacji termicznej vs na powierzchni tynku (siatka 1x, 2x)

Cienkowarstwowe szpachlowanie, bez siatki

Siatka wklejona w zaprawę klejącą, bez przykrycia

Nawet niepełna warstwa zbrojona (siatka) kompensuje w pewnym stopniu przemieszczenia pomiędzy izolacją z EPS a MW.

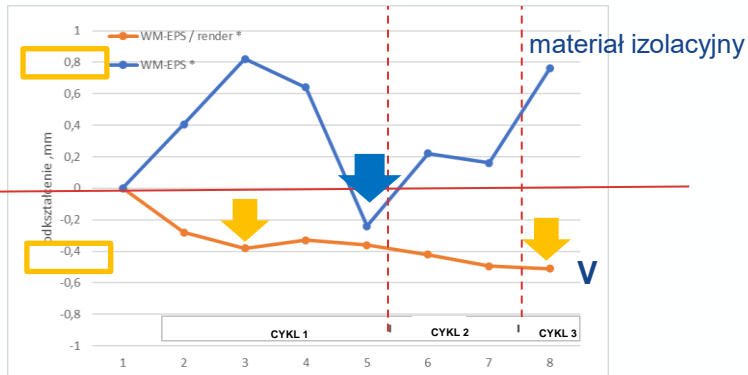
Przesunięcia występujące na połączeniu EPS-MW w złączu poziomym w warstwie termoizolacji oraz na powierzchni wyprawy tynkarskiej: pojedyncze i podwójne siatkowanie

Złącze poziome, 1x siatka (13-WM-EPS/render*), (14-WM-EPS): przesunięcia mierzone w warstwie termoizolacji pod wyprawę tynkarską i wyprawie elewacyjnej.

Przesunięcia na połączeniu MW-EPS różnią się pomiędzy sobą o ok. 2x w zależności od użytych ilości siatek. Przebieg rejestrowanych przesunięć w materiale izolacyjnym jest identyczny.

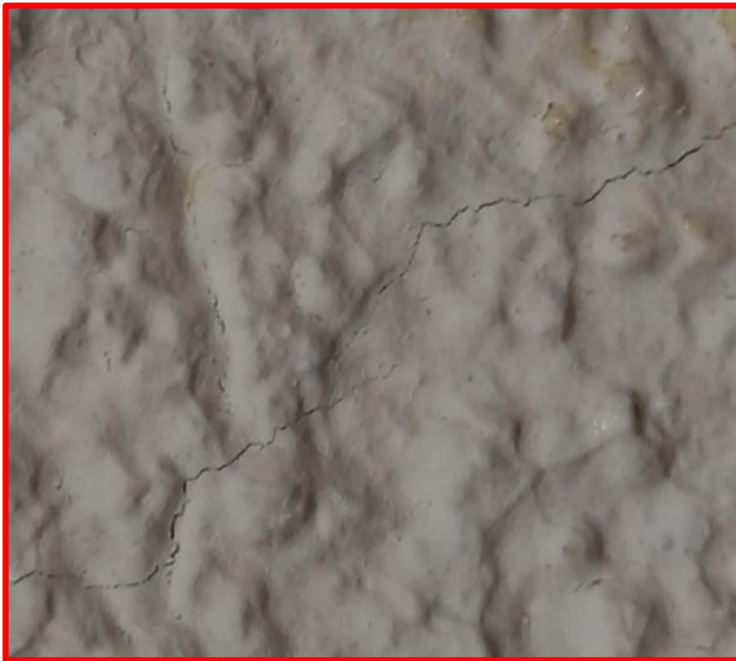
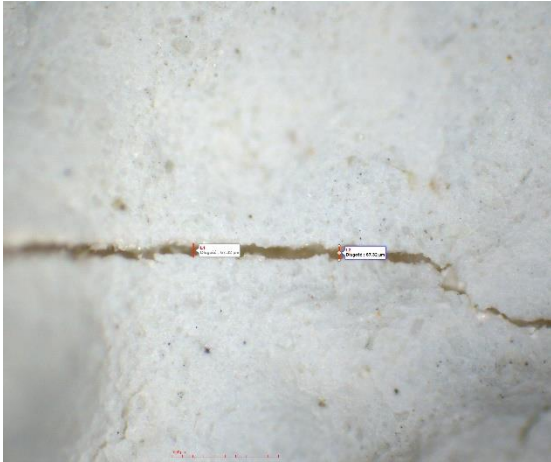
1. Pierwsze widoczne rysy pojawiły się na warstwie izolacji termicznej pokrytej zaprawą klejącą już w 1/3 I-go cyklu badawczego,
2. Pierwsze widoczne rysy na warstwie zbrojonej (1x siatka) pojawiły się na początku II-go cyklu badawczego,
3. Rysy na warstwie zbrojonej, podwójne siatkowanie zidentyfikowano pod koniec II-go cyklu badawczego,
4. Pierwsze, drobne rysy na wyprawie tynkarskiej zidentyfikowano analogicznie jak to miało miejsce w przypadku warstwy zbrojonej,
5. Szerokość rozwarcia rys w przypadku podwójnego siatkowania wyniosła 50-500 μm na powierzchni wyprawy tynkarskiej i 75-125 μm na spodniej stronie warstwy zbrojonej – rysa zawsze przebiegała wzdłuż połączenia EPS-MW. W przypadku pojedynczego siatkowania szerokości rozwarcia rys były ok. 2x większe,
6. Po zakończeniu badań obecność rys potwierdzono (odkrywka) również na spodniej stronie warstwy zbrojonej.

Wpływ przemieszczeń na kreacje rys

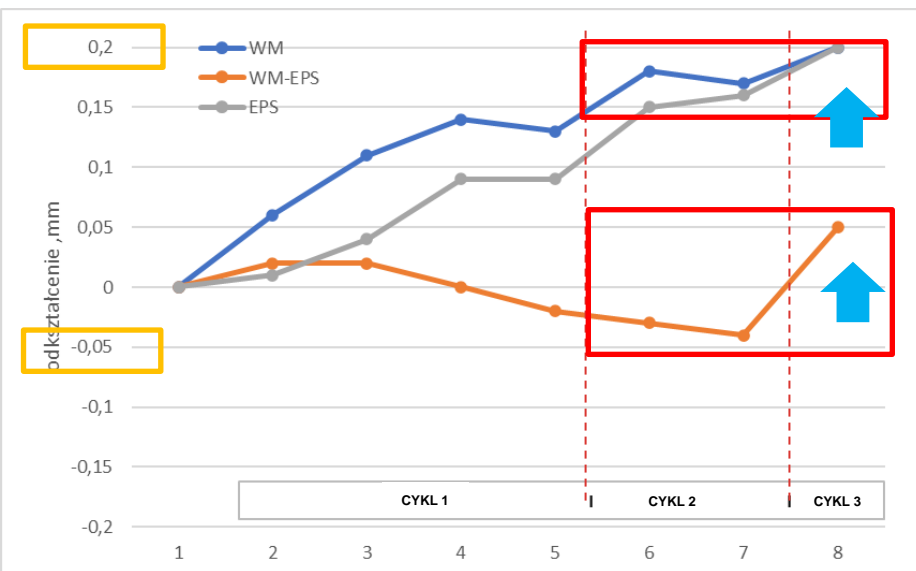
1. Zastosowane różne metodyki pomiarowe, dały porównywalny obraz i tendencję zmian rejestrowanych przemieszczeń, szczególnie w trakcie II-go oraz III-go cyklu badawczego.

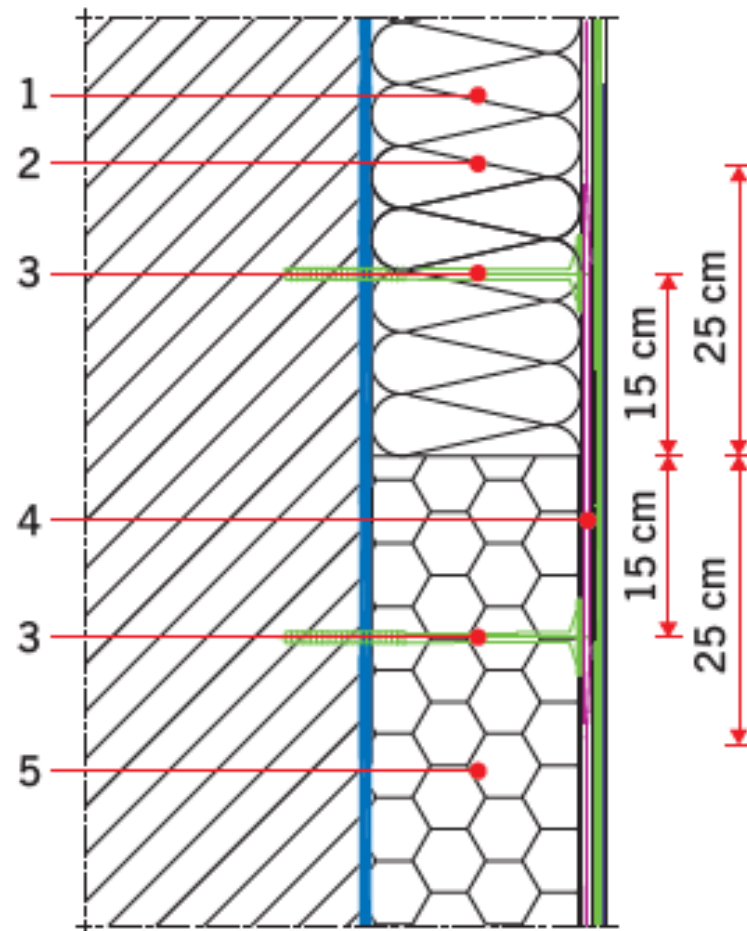
Dylatacja 25-go metra: rekomendacja – jak poprawnie wykonać?
